BEA-TT

*Rapport d'étape
sur le déraillement
du train Intercités n° 3657
le 12 juillet 2013
à Brétigny-sur-Orge (91)*

janvier 2014

Affaire n° BEATT-2013-009

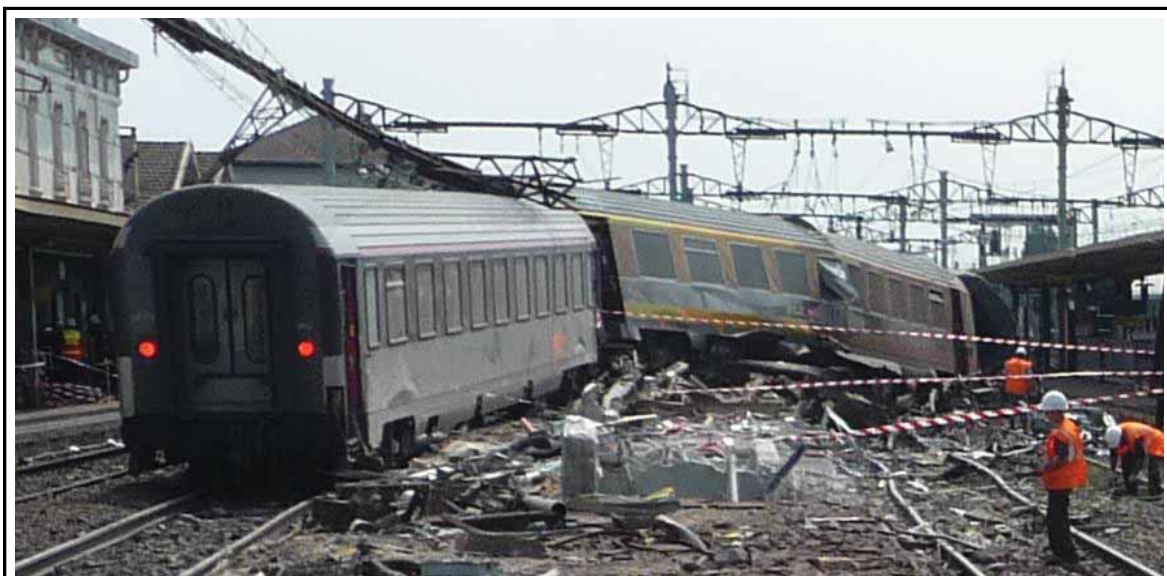
Figure 1 : Vue des trois dernières voitures déraillées

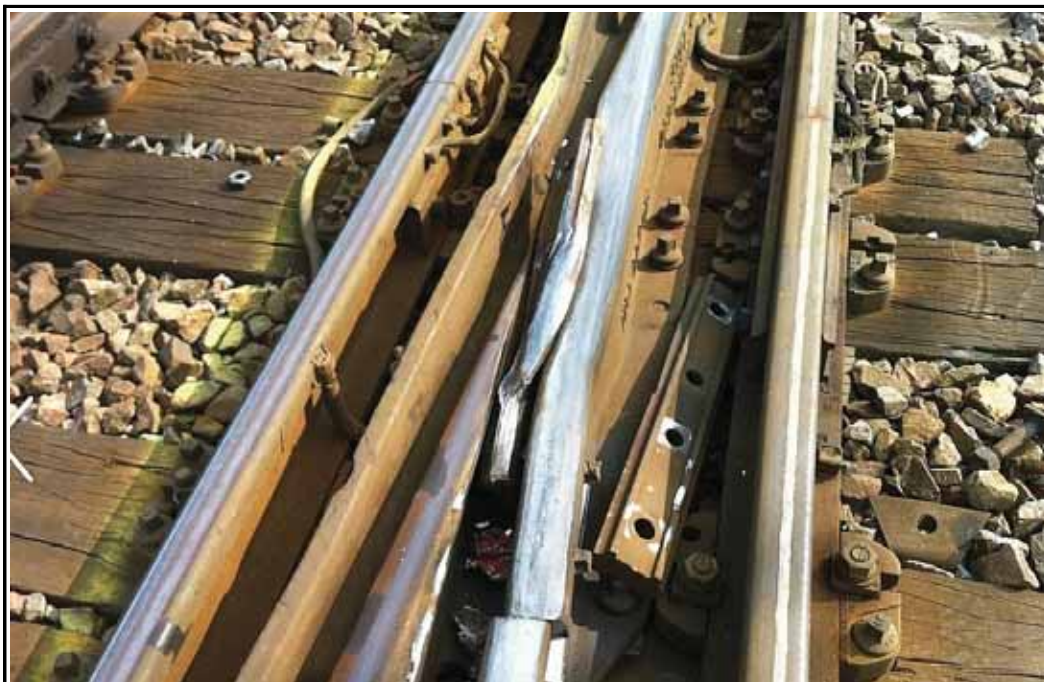
La cause directe du déraillement a été rapidement identifiée par les différents enquêteurs présents sur les lieux. Il s'agit de la présence d'une éclisse dans l'ornière du passage de roue du cœur de la traversée jonction double² (TJD) n° 6/7/8/9 située sur la voie 1 à 150 mètres environ en amont du quai n° 3.

Figure 3 : Éclisse obstruant l'ornière du cœur de la TJD 6/7/8/9

À ce stade, il apparaît clairement que la cause immédiate du déraillement qui a affecté le train Intercités n° 3657, est le positionnement de l'éclisse intérieure du joint raccordant le cœur de traversée de la TJD 6/7/8/9 à son aiguille 7, dans l'ornière située entre la pointe de ce cœur et le rail coudé correspondant.

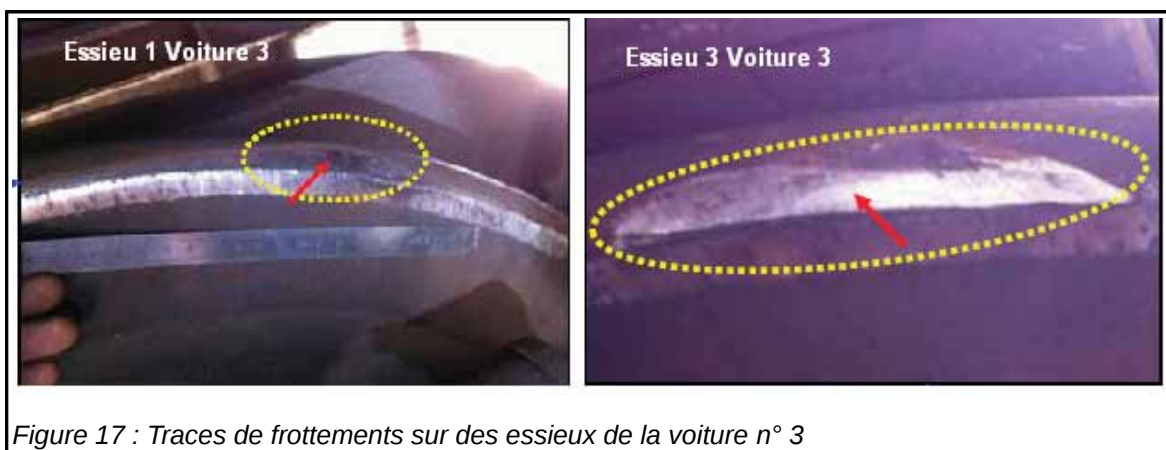
Sur la voiture n° 3, toutes les roues droites des essieux présentent des traces de frottements ou de chocs. En outre, sur le dernier essieu, une trace de choc a été détectée sur le disque de frein, du côté droit.

Figure 17 : Traces de frottements sur des essieux de la voiture n° 3

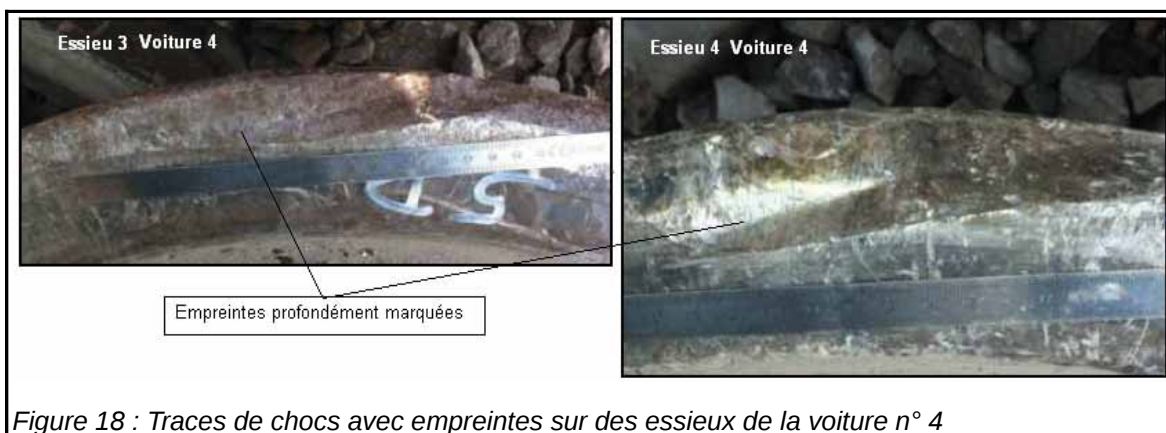
Jusqu'au deuxième essieu de la voiture n° 4, ces traces correspondent à des chocs modérés et à des frottements de plus en plus intenses. À partir du troisième essieu de cette voiture, les marques constatées ont été provoquées par des chocs violents qui ont laissé des empreintes profondes sur les boudins des roues.

Figure 18 : Traces de chocs avec empreintes sur des essieux de la voiture n° 4

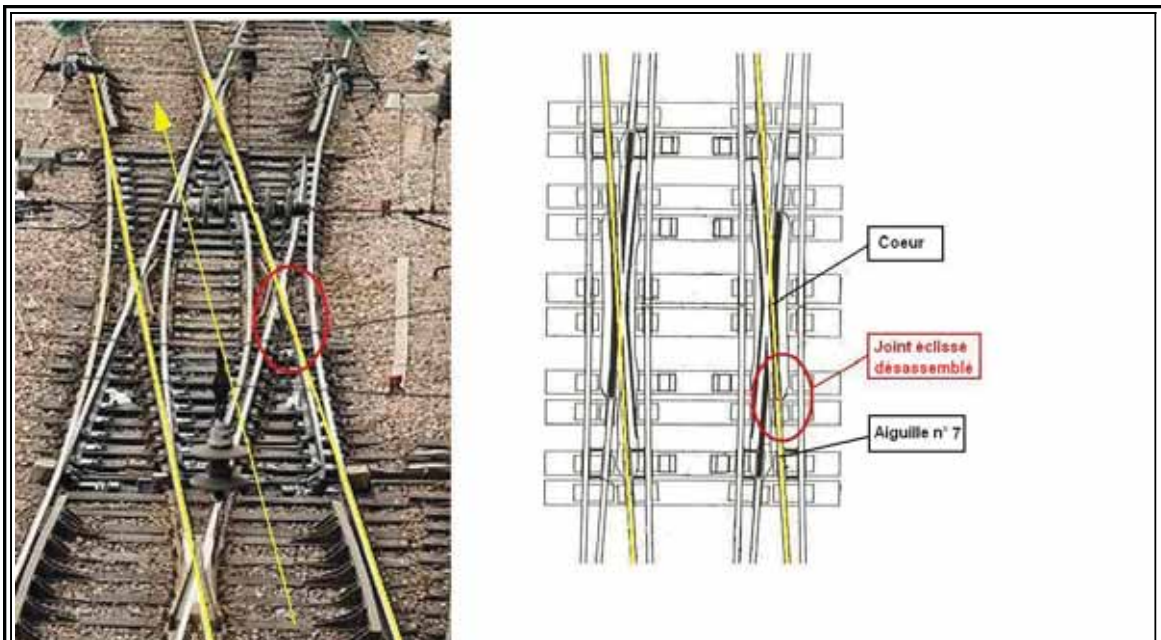
Au km 30,059 de la ligne ferroviaire de Paris à Orléans, sur la file de rail droite de la voie 1, au niveau de la traversée jonction double (TJD) 6/7/8/9, le joint éclissé entre le cœur de traversée et l'aiguille n° 7 est désassemblé.

Figure 20 : Positionnement du joint éclissé désassemblé

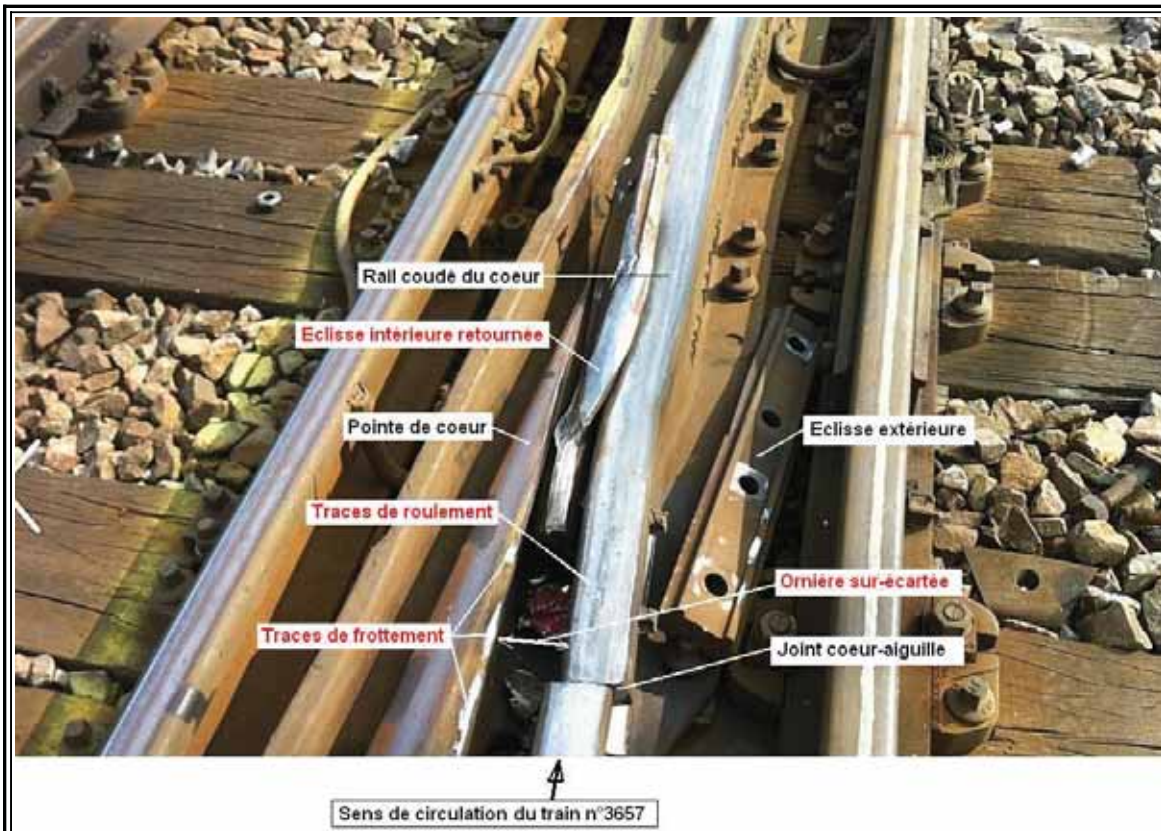
Figure 21 : Vue du cœur de traversée après l'accident

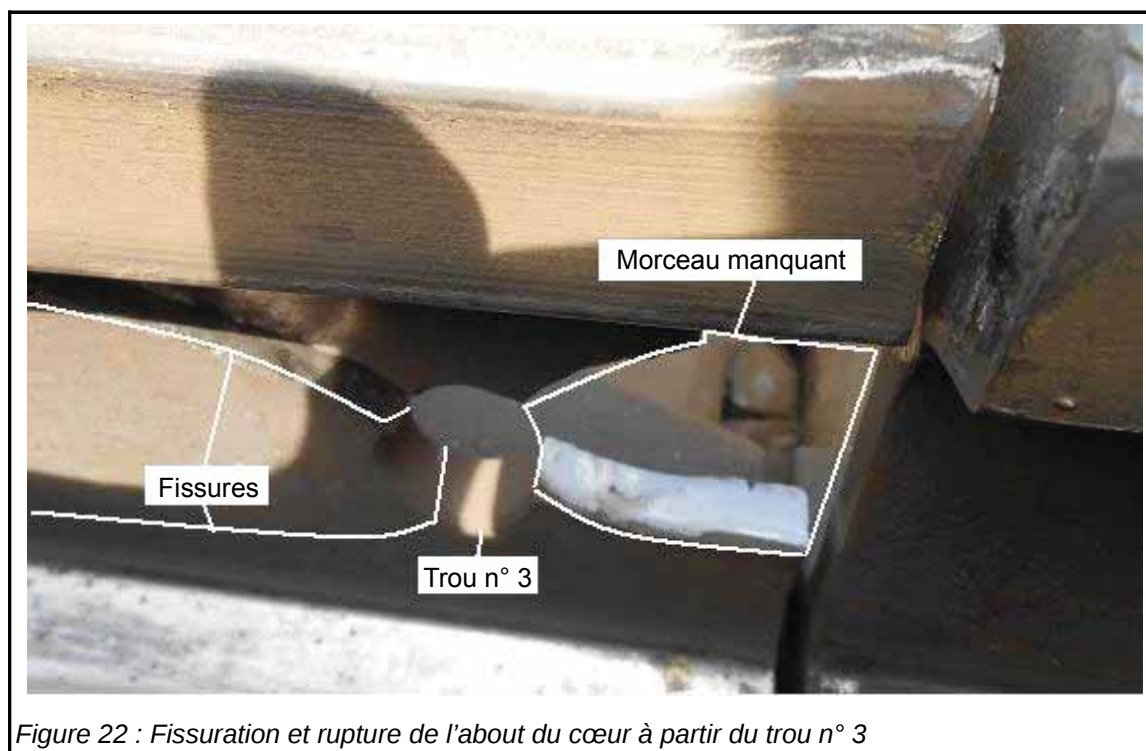
L'âme de l'about du cœur est fissurée en étoile à partir des trous n° 3 et 4 et une partie, en forme de triangle, s'en est détachée et est tombée sur le ballast.

Figure 22 : Fissuration et rupture de l'about du cœur à partir du trou n° 3

La rupture de la tête du boulon n° 3 est très vraisemblablement la conséquence de la fissuration en étoile qui s'était développée, depuis plusieurs mois, à partir du trou correspondant dans l'âme de l'about du cœur de traversée incriminé, jusqu'à ce qu'un morceau de rail casse, entraînant des efforts de traction anormaux dans ce boulon. Cachée par les deux éclisses qui emprisonnaient le morceau de rail détaché, cette fissuration n'était pas visuellement décelable in situ.

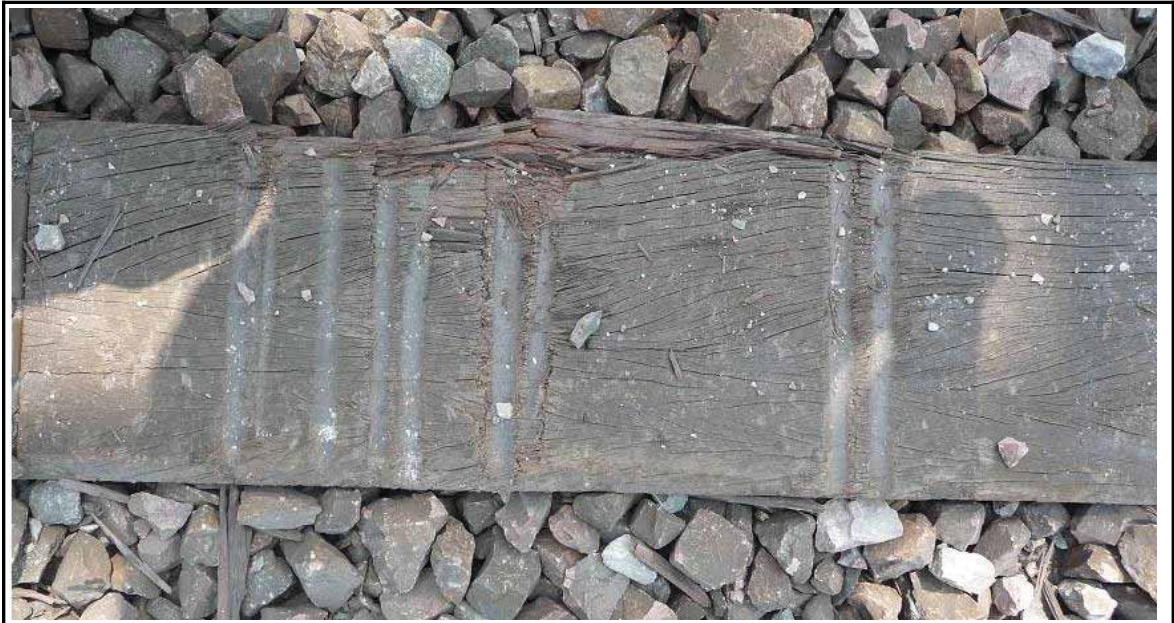
Figure 23 : Marques de boudins en aval de la TJD 6/7/8/9

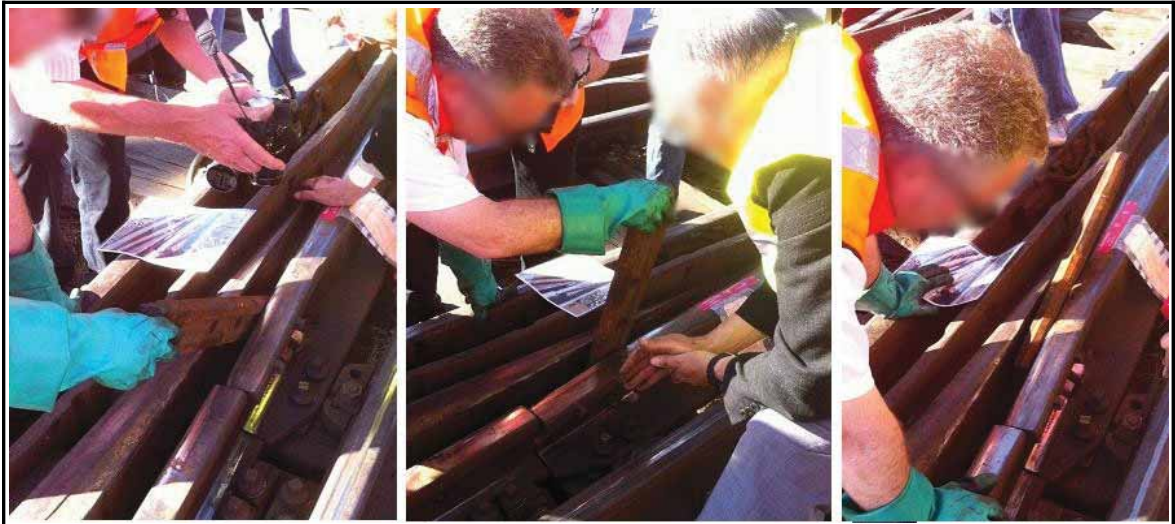
Figure 24 : Essai de rotation

Il a ainsi été constaté que la rotation de l'éclisse autour du corps du boulon n° 4 était possible à la condition que l'écrou de ce boulon soit complètement dévissé ou qu'il ait perdu préalablement sa tête.

Comme le boulon considéré a été retrouvé avec son écrou normalement vissé, la rupture de sa tête s'est donc produite avant toute rotation de l'éclisse.

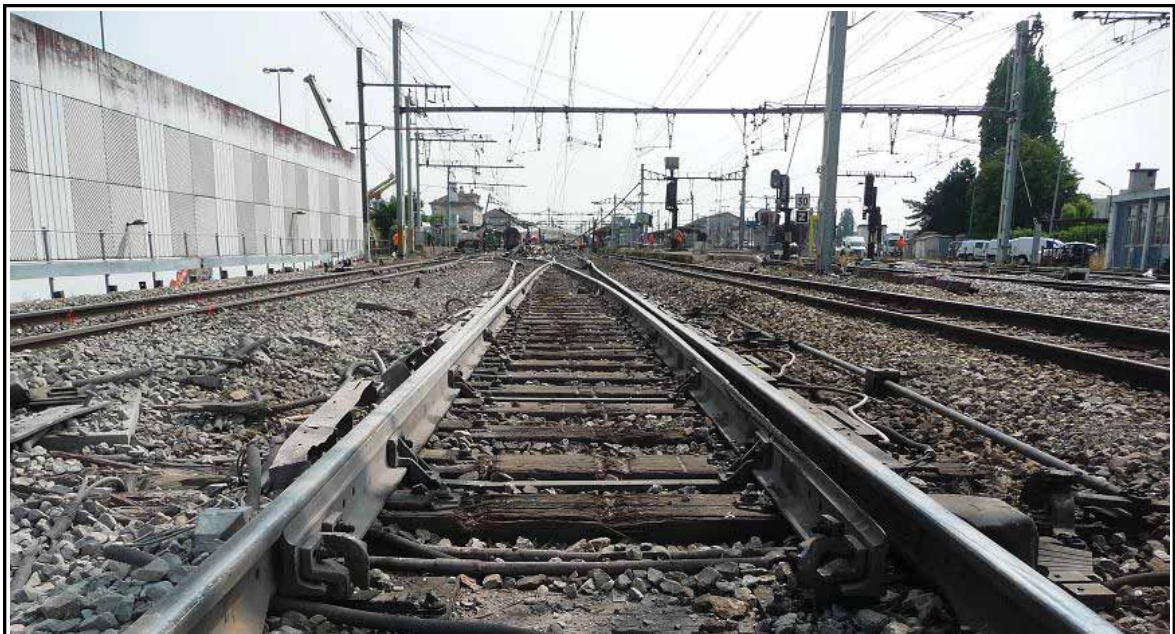
La présence en aval de la traversée jonction double 6/7/8/9 du branchement simple (BS) 21 faisant partie de la communication 21/23 entre les voies 1 et 1bis a joué un rôle important dans les trajectoires que les véhicules dérailés ont suivies.

Figure 28 : Vue du branchement simple 21 et des traces de boudins sur les traverses

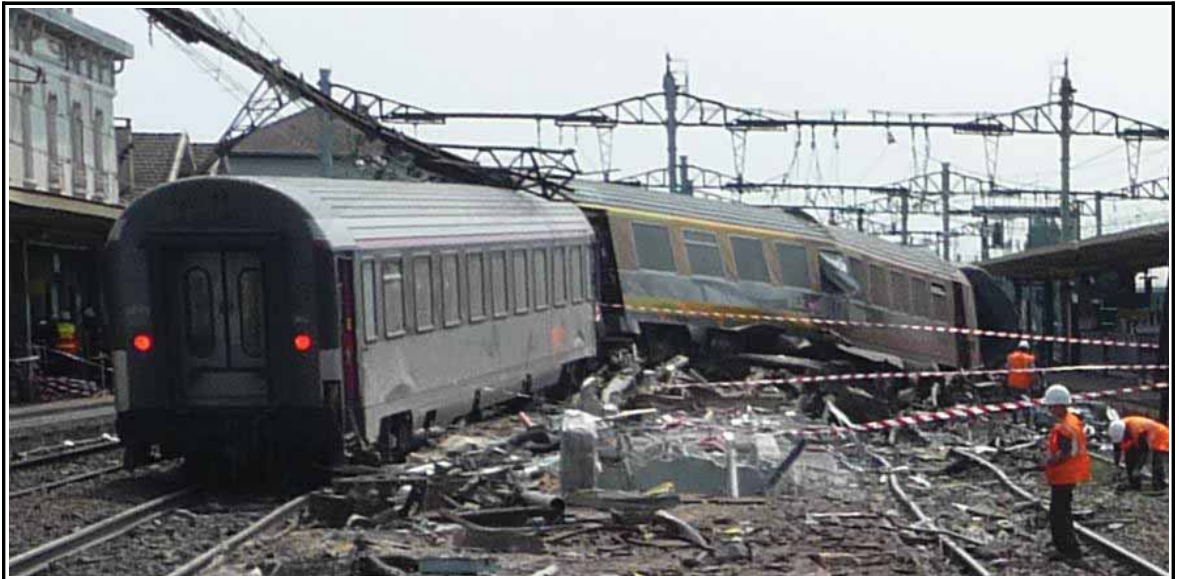
La voiture n° 7 déraile des quatre essieux et suit la voiture n° 6 vers la voie 1bis.

Figure 31 : Vue, vers Orléans, de la voiture n° 6 entre les voies 1 et 1bis et de la voiture n° 7 sur la voie 1bis

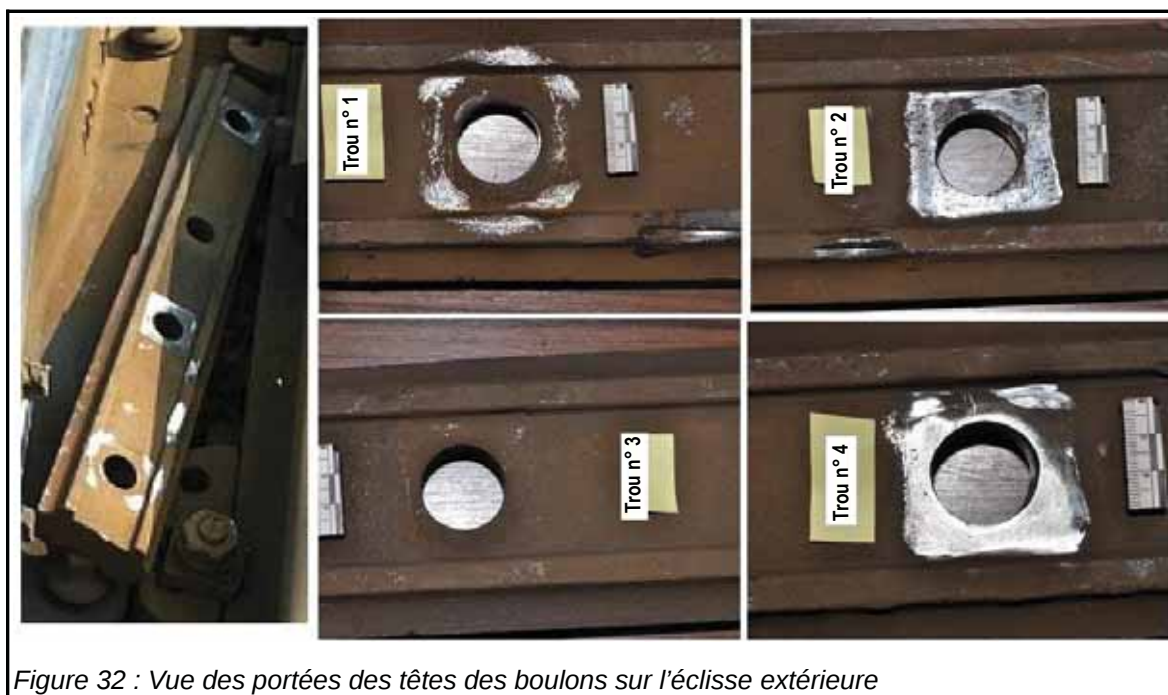
Figure 32 : Vue des portées des têtes des boulons sur l'éclisse extérieure

La vis portant le numéro de scellé A1 est la seule qui a gardé sa tête diamant. Or, ainsi qu'en témoigne la figure 32, les traces visibles sur l'éclisse extérieure au niveau du trou n° 1 montrent que la tête du boulon qui y était logé, a tourné. Il a donc fallu que l'écrou de ce boulon se soit desserré, rendant improbable un arrachement de sa tête. La vis du scellé A1 peut donc être attribuée au trou n° 1.

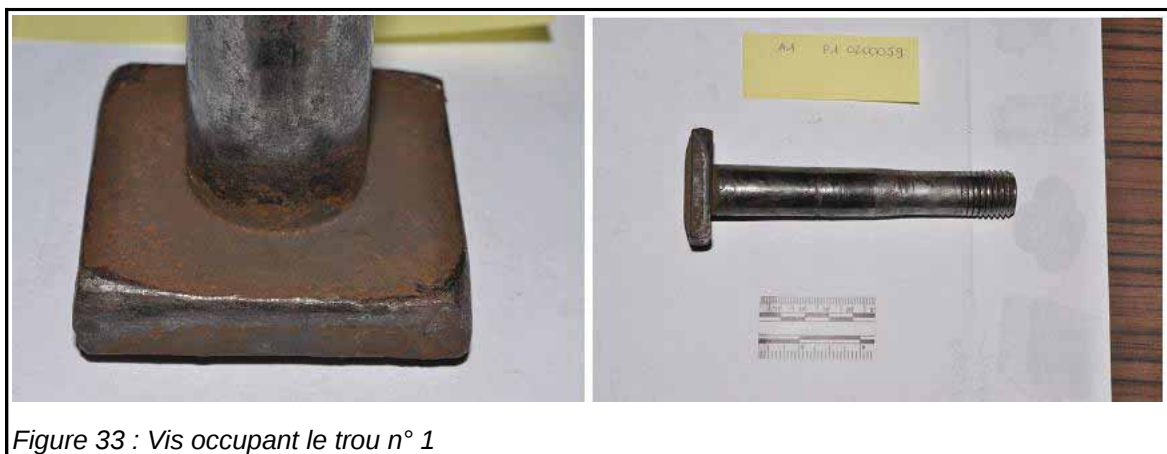
Figure 33 : Vis occupant le trou n° 1

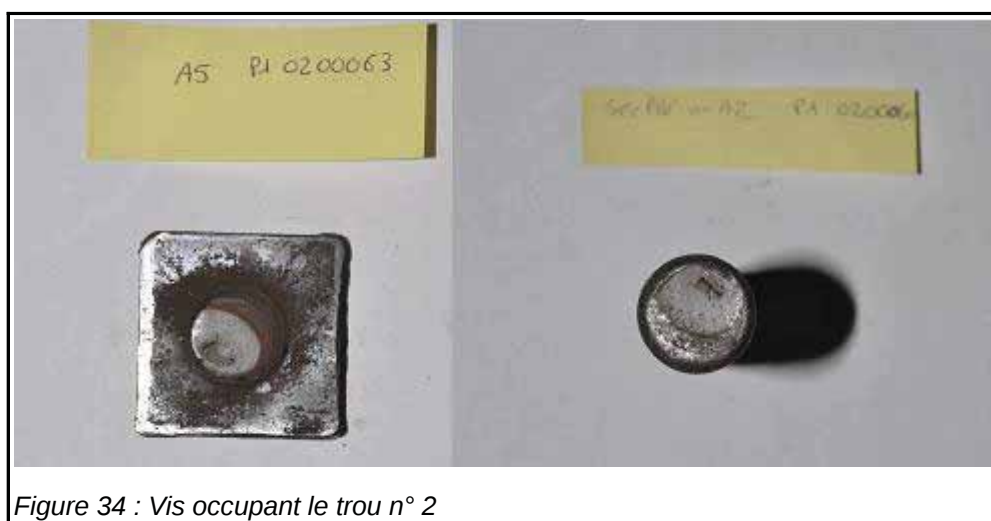
Le rapprochement des marques apparaissant sur la face interne de la tête de vis du scellé A5 avec celles visibles sur l'éclisse extérieure au niveau du trou n° 2 et la comparaison entre les faciès de rupture de cette tête et du corps de vis du scellé A2 permettent de reconstituer la vis qui se trouvait dans le trou n° 2.

Figure 34 : Vis occupant le trou n° 2

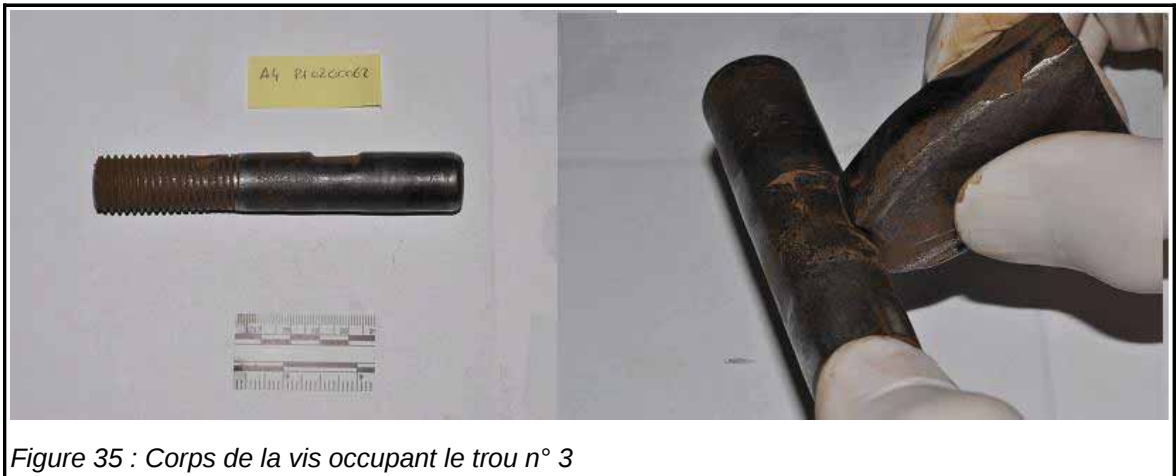
Ce corps de vis peut donc être affecté sans ambiguïté au trou n° 3.

Figure 35 : Corps de la vis occupant le trou n° 3

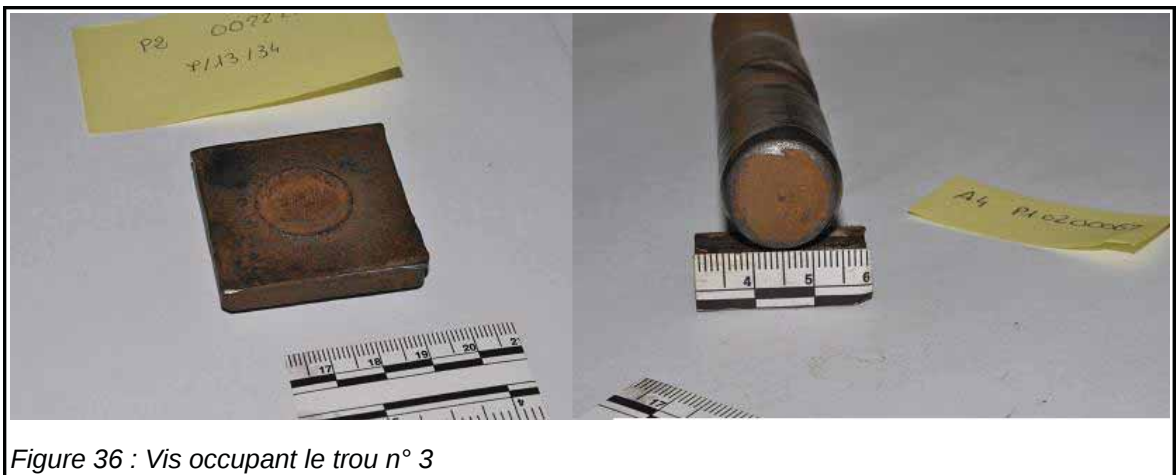
Ensuite, le rapprochement entre la tête diamant du scellé P2 et le corps de vis du scellé A4 permet de reconstituer la vis qui occupait le trou n° 3.

Figure 36 : Vis occupant le trou n° 3

En revanche, la totalité de la surface de rupture de la vis n° 3 est oxydée, confirmant une défaillance plus ancienne que celles des autres vis.

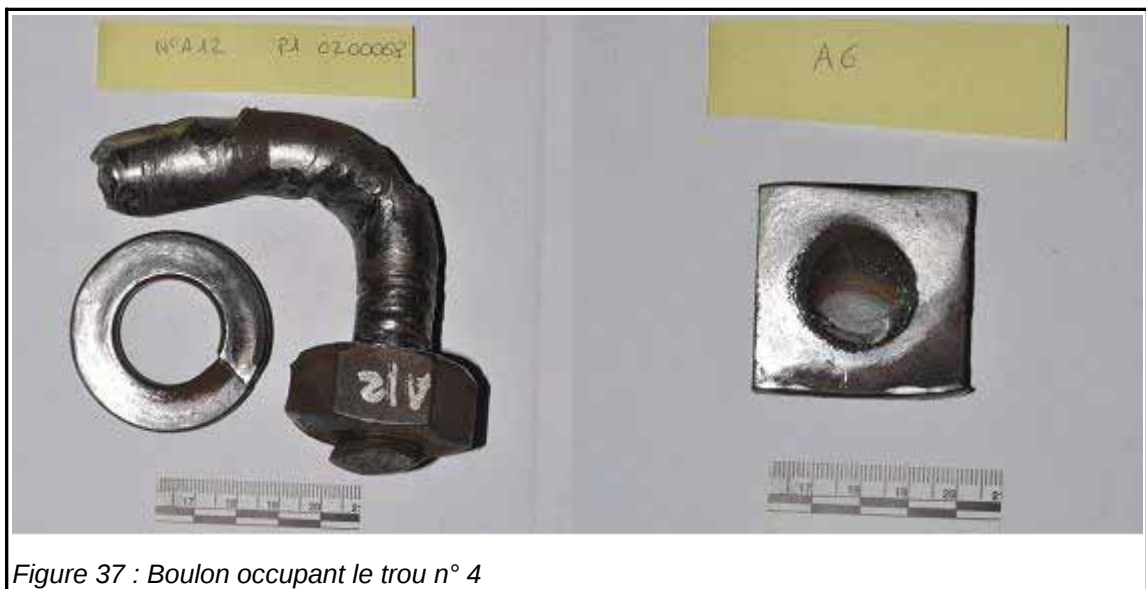
Le corps du boulon n° 4 a été retrouvé dans son logement avec son écrou et sa rondelle. Il a été placé dans le scellé A12. La comparaison de la tête diamant du scellé A6 avec d'une part, les marques observées sur l'éclisse extérieure au droit du trou n° 4 et d'autre part, la surface de rupture du boulon n° 4 permet de reconstituer intégralement ce boulon.

Figure 37 : Boulon occupant le trou n° 4

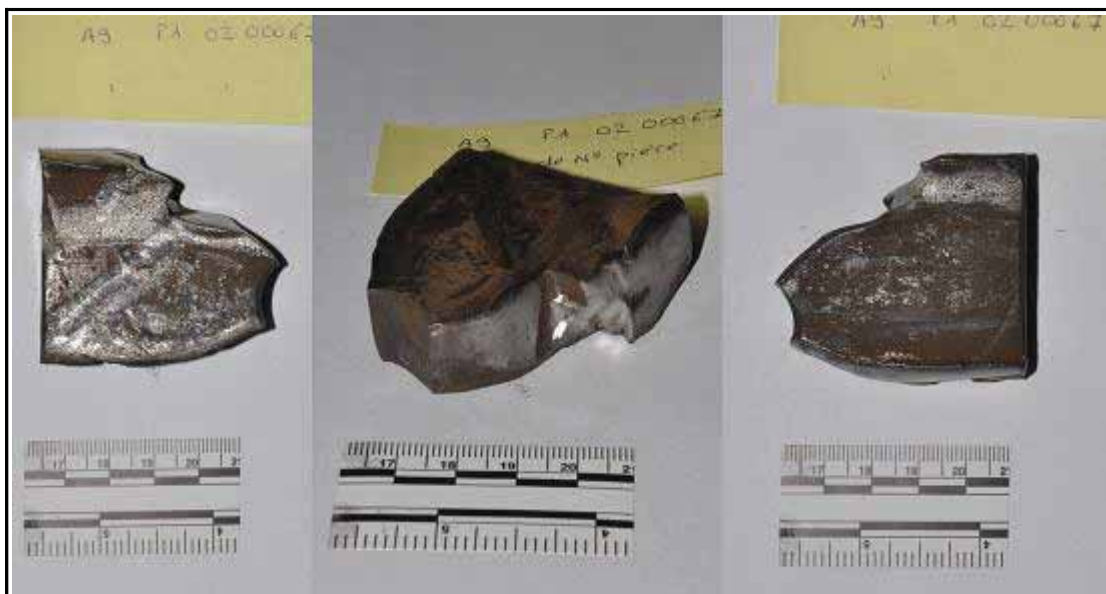
À l'examen du morceau d'about du cœur de traversée rompu se trouvant dans le scellé A9, il apparaît que ses surfaces de rupture sont lisses et brillantes. Ceci est le signe que ce morceau de rail emprisonné entre les deux éclisses a battu sur place, polissant ses surfaces de rupture et creusant une encoche dans le corps du boulon n° 3.

Figure 38 : Morceau de l'about rompu du cœur de traversée

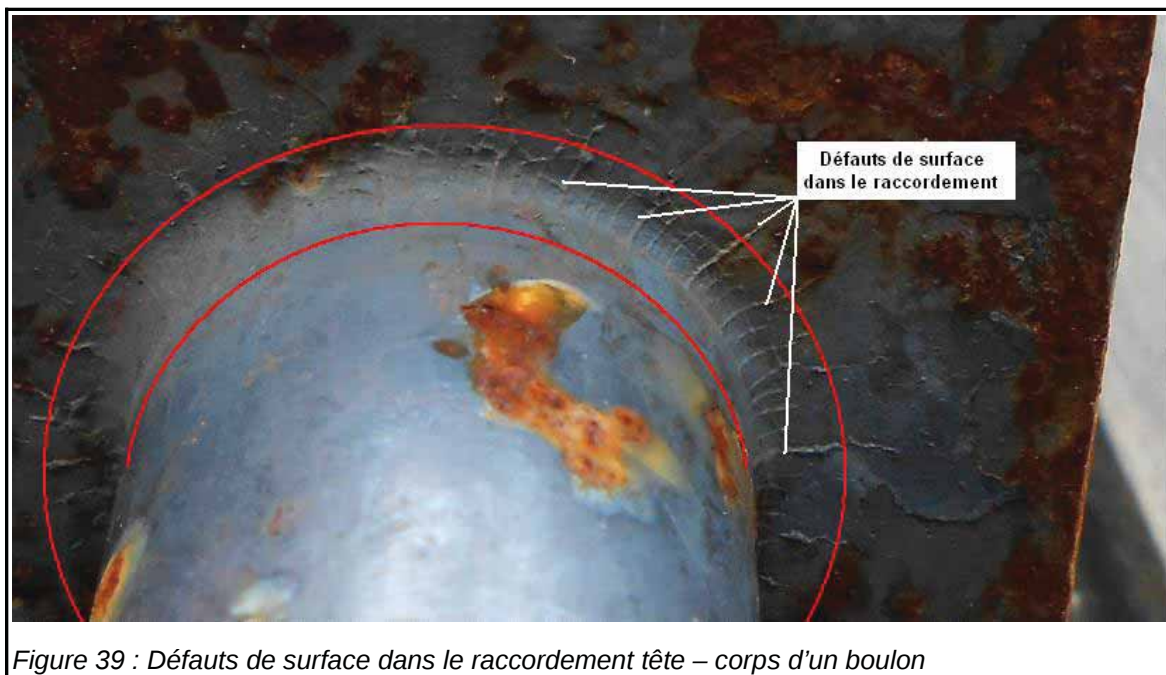
Figure 39 : Défauts de surface dans le raccordement tête – corps d'un boulon

Ainsi que le montre la figure 39 ci-dessus, les têtes des boulons utilisés pour assembler les joints éclissés étant brutes de forgeage, leur raccordement avec les corps de ces boulons présente des défauts de surface, qui sont autant de sites de concentration de contraintes susceptibles de permettre l'amorçage de fissures de fatigue.

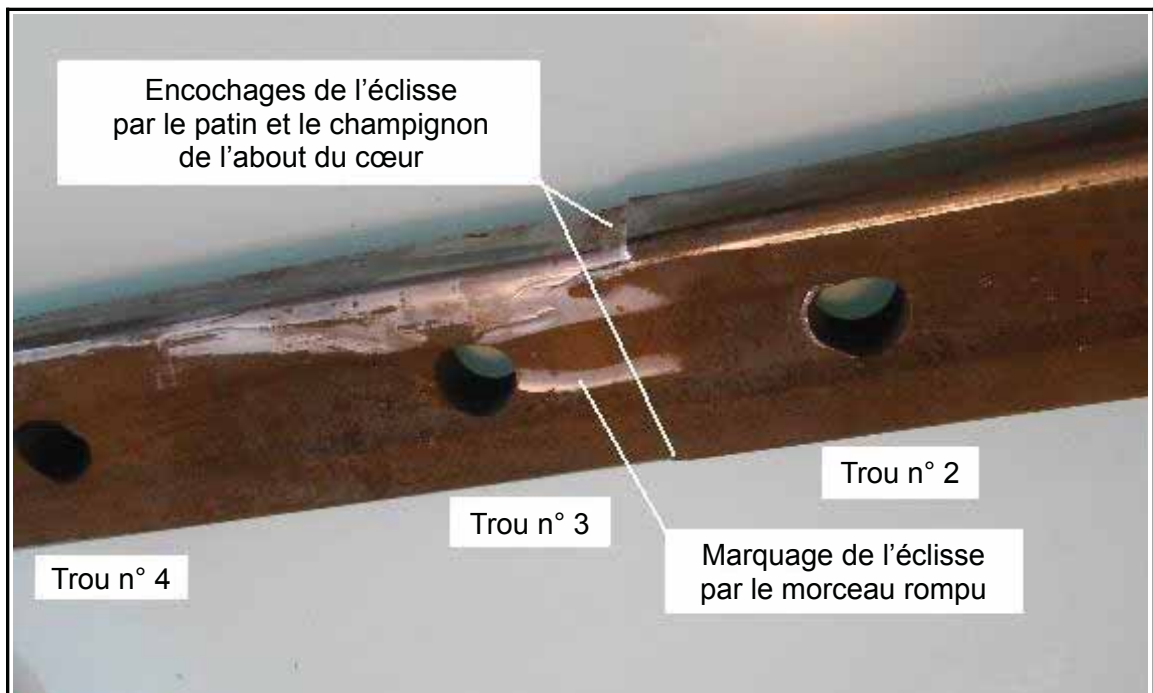
Après T1, la boulonnerie travaille sous l'effet des mouvements de l'appareil de voie. La fissure progresse et un morceau de l'âme de l'about du cœur de traversée se détache et reste prisonnier entre les éclisses, marquant le corps du boulon n° 3 et la face interne de ces éclisses.

Le champignon de l'about du cœur concerné, non soutenu par l'âme, vient s'appuyer sur les deux éclisses creusant des encoches sur leurs chants et les soumettant ainsi que la boulonnerie à un effort supplémentaire. Le boulon n° 3 se fissure au niveau du raccordement entre sa tête et son corps.

Figure 40 : Vue de la face interne de l'éclisse extérieure
