BEA-TT

*Rapport d'étape
sur le déraillement
du train Intercités n° 3657
le 12 juillet 2013
à Brétigny-sur-Orge (91)*

janvier 2014

Affaire n° BEATT-2013-009

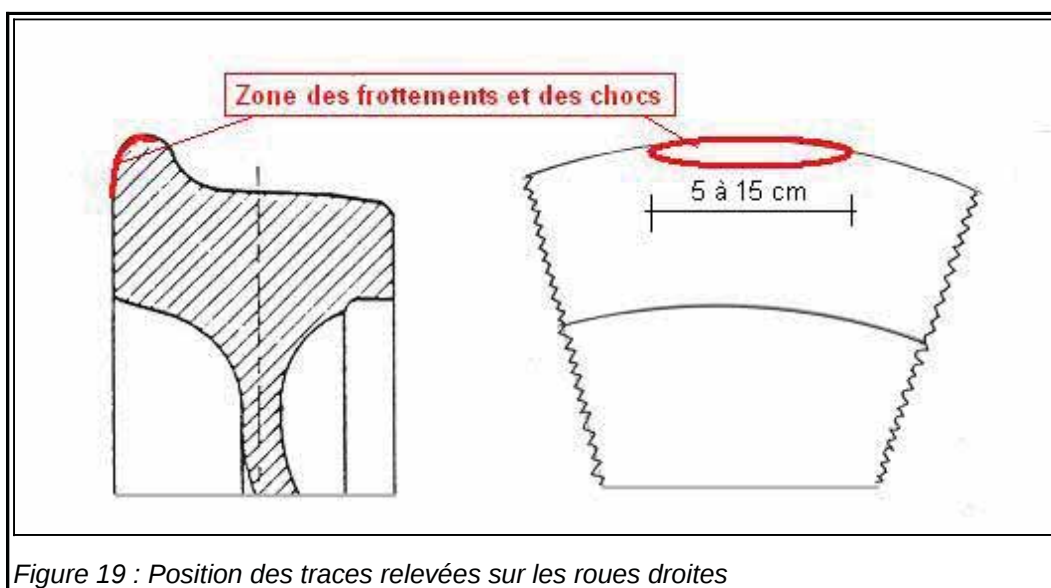
Toutes les traces, à partir de la voiture n° 2, se trouvent sur les boudins des roues droites, à proximité de leurs sommets, du côté des faces internes des roues.

Ces marques n'intéressent pas la totalité de la circonférence de ces roues, mais un secteur d'une longueur comprise entre 5 et 15 cm environ.

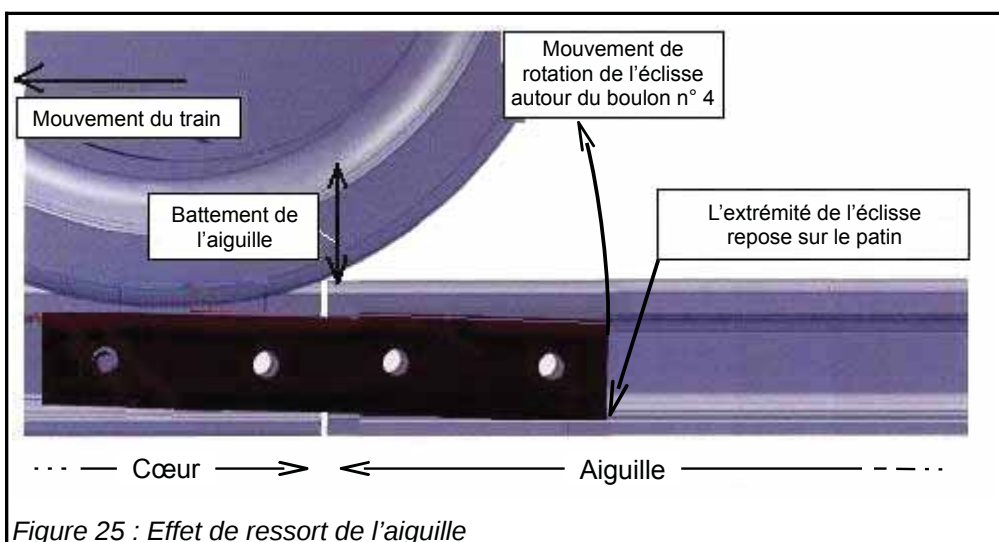
Figure 25 : Effet de ressort de l'aiguille

Compte tenu de l'exiguïté de l'ornièrè où se trouve normalement l'éclisse concernée, son extrémité amont repose obligatoirement sur le patin de l'aiguille. L'extrémité de cette aiguille n'étant plus tenue par le joint éclissé dont les boulons n° 1, 2 et 3 ont cédé, elle se comporte comme une lame de ressort au passage des trains. L'amplitude du mouvement de ce ressort est d'autant plus grande que la danse⁹ est importante.

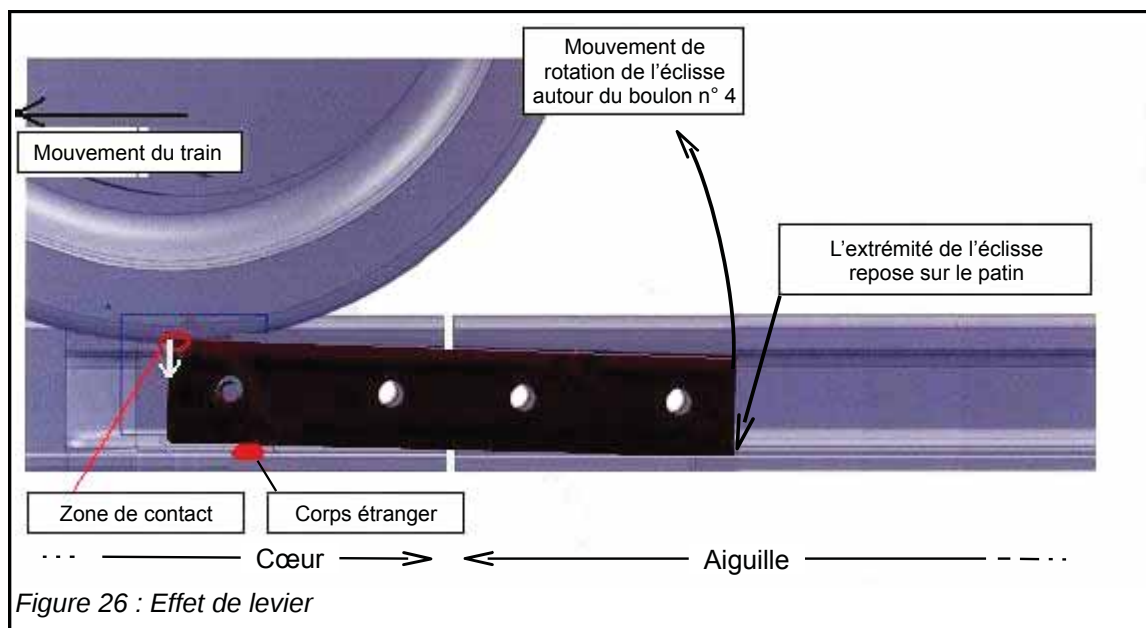
L'effet de levier par appui d'un boudin de roue sur le bord supérieur aval de l'éclisse

En présence d'un corps étranger dans le fond de l'ornière, lorsque l'extrémité amont de l'éclisse repose sur le patin de l'aiguille, l'angle supérieur aval de cette éclisse se rapproche des boudins des roues franchissant le joint. Si ce corps étranger a, par exemple, l'épaisseur d'un écrou, un contact peut avoir lieu, contribuant à la mise en rotation de l'éclisse par effet de levier.

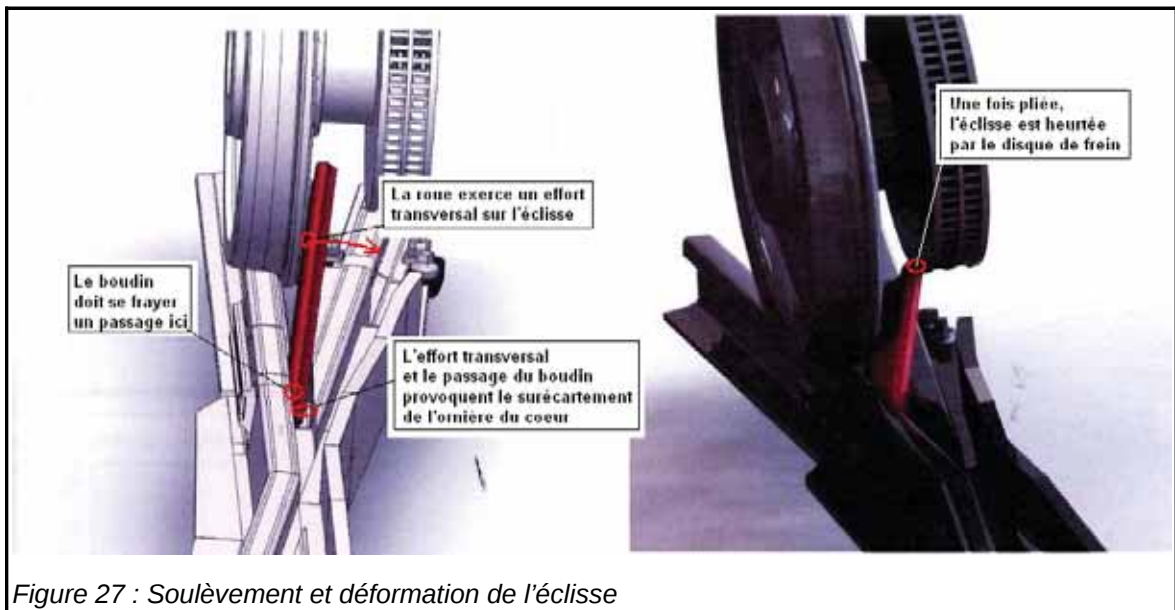
Ce mécanisme vient en complément des deux effets précédents et est cohérent avec les traces de frottements observées sur la pointe du cœur de traversée, avec le sur-écartement de l'ornière qui peut être visualisé sur la figure 21 ainsi qu'avec la trace de choc observée sur le disque de frein équipant le côté droit du dernier essieu de la voiture n° 3.

Avant qu'elle ne retombe, l'éclisse en position intermédiaire est heurtée successivement par des roues qui la soulèvent progressivement tout en la pliant vers l'intérieur de la voie. Lors de chaque heurt, le boudin de la roue concernée doit se frayer un chemin entre l'éclisse et l'about du cœur ce qui explique les marques relevées sur les boudins des roues droites de la voiture n° 3, celles constatées sur la pointe du cœur de traversée et le sur-écartement de l'ornière.

À chaque heurt, l'éclisse monte de plus en plus et, à la fin, elle est heurtée par un disque de frein qui la rabat vers la lacune du cœur.

Au vu de ces différents éléments et de leur combinaison, il apparaît que l'éclisse concernée a pu pivoter autour de l'axe constitué par le corps de boulon n° 4, sous l'effet des sollicitations dynamiques liées au passage du train.

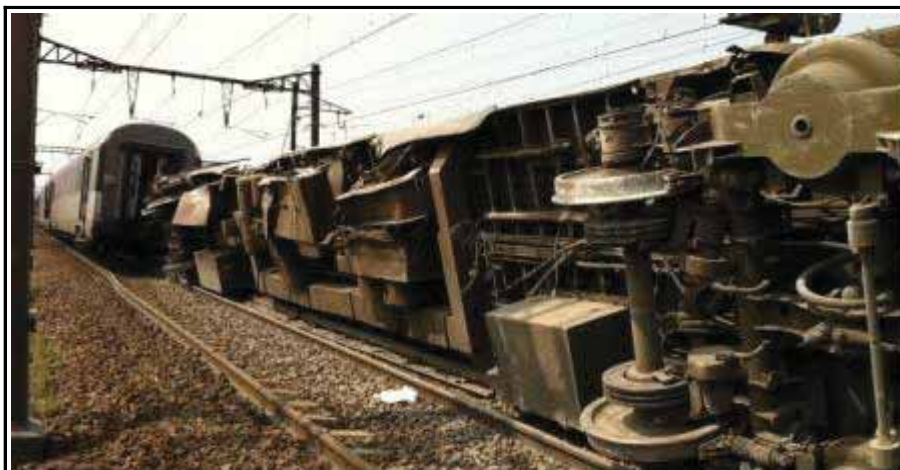
Figure 29 : Vue, vers Orléans, de la voiture n° 4 couchée et de la voiture n° 3 restée sur les rails

La voiture n° 4 déraile des quatre essieux. Au passage de la communication 21/23, elle reste sur la voie 1, toujours attelée à la voiture n° 3. Elle roule d'abord sur le ballast puis, après avoir dépassé les quais de la gare, elle se renverse sur son flanc droit, engageant le gabarit de la voie 2. Elle est ainsi traînée sur plusieurs dizaines de mètres avant de s'immobiliser, toujours attelée à la tête du train, vers le km 31,600.

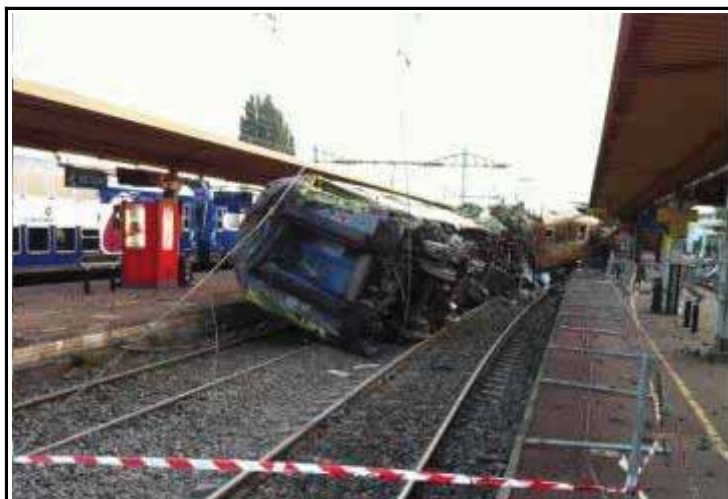
Figure 30 : Vue, vers Paris, de la voiture n° 5 couchée

La voiture n° 5 déraile des quatre essieux. Au passage de la communication 21/23, elle reste sur la voie 1. Son attelage avec la voiture n° 4 se rompt et elle se couche sur son côté droit, engageant le gabarit de la voie 2.

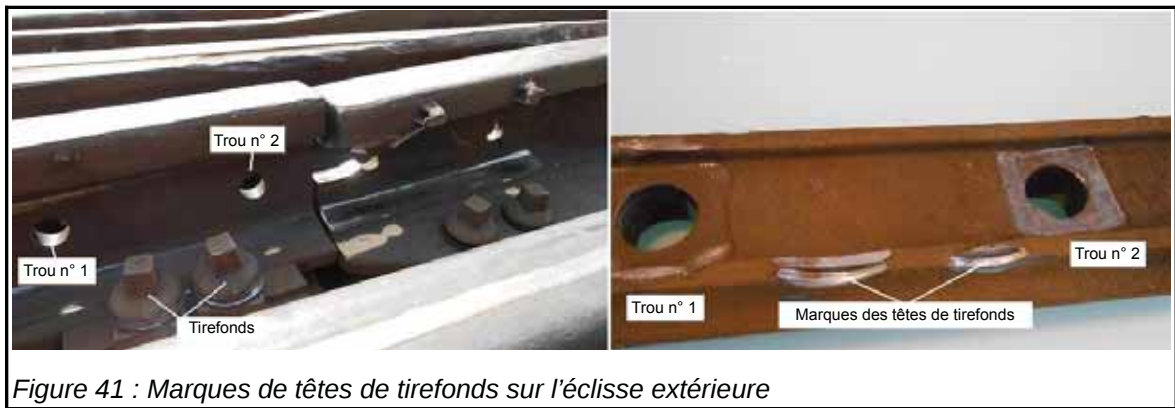
Figure 41 : Marques de têtes de tirefonds sur l'éclisse extérieure

Après T3, les éclisses ne sont plus tenues en place que par le boulon n° 4 qui est soumis à de fortes contraintes.

Ces éclisses s'écartent du rail côté amont et leurs faces externes viennent en contact avec les têtes des attaches, ce qui occasionne des marques très visibles sur l'éclisse extérieure.

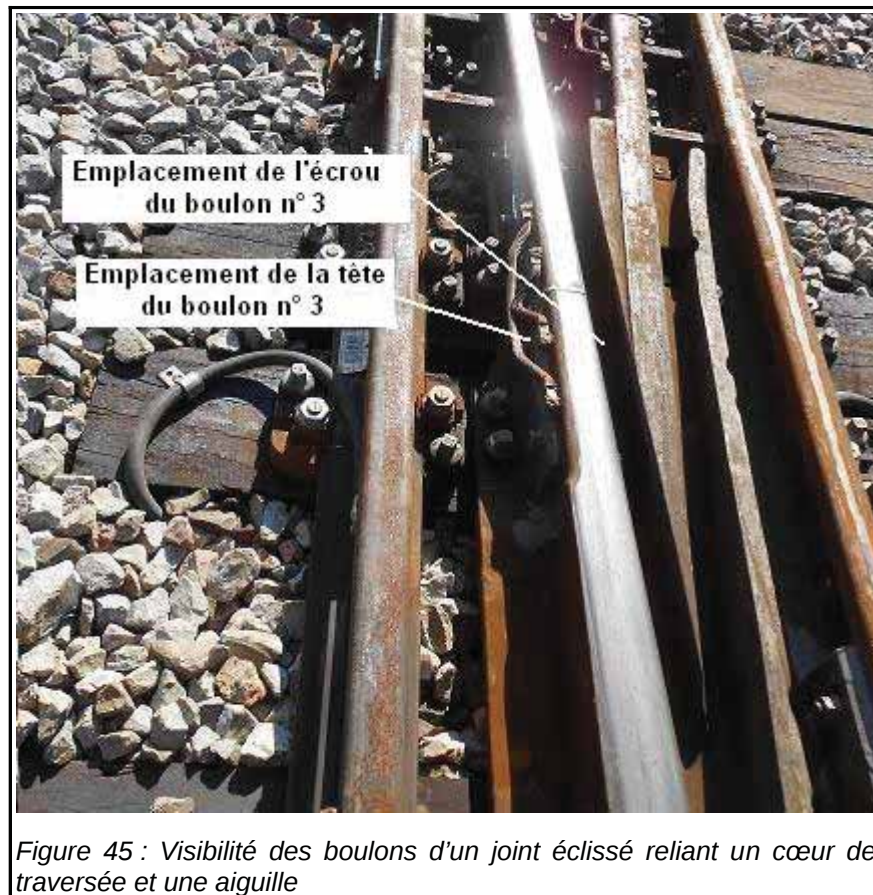
Les boulons des éclisses de liaison cœur-aiguille d'une traversée jonction double sont relativement peu visibles. De fait, les têtes des boulons sont partiellement cachées par des connexions électriques et les écrous se trouvent dans une ornière étroite entre l'aiguille et la pointe du cœur.

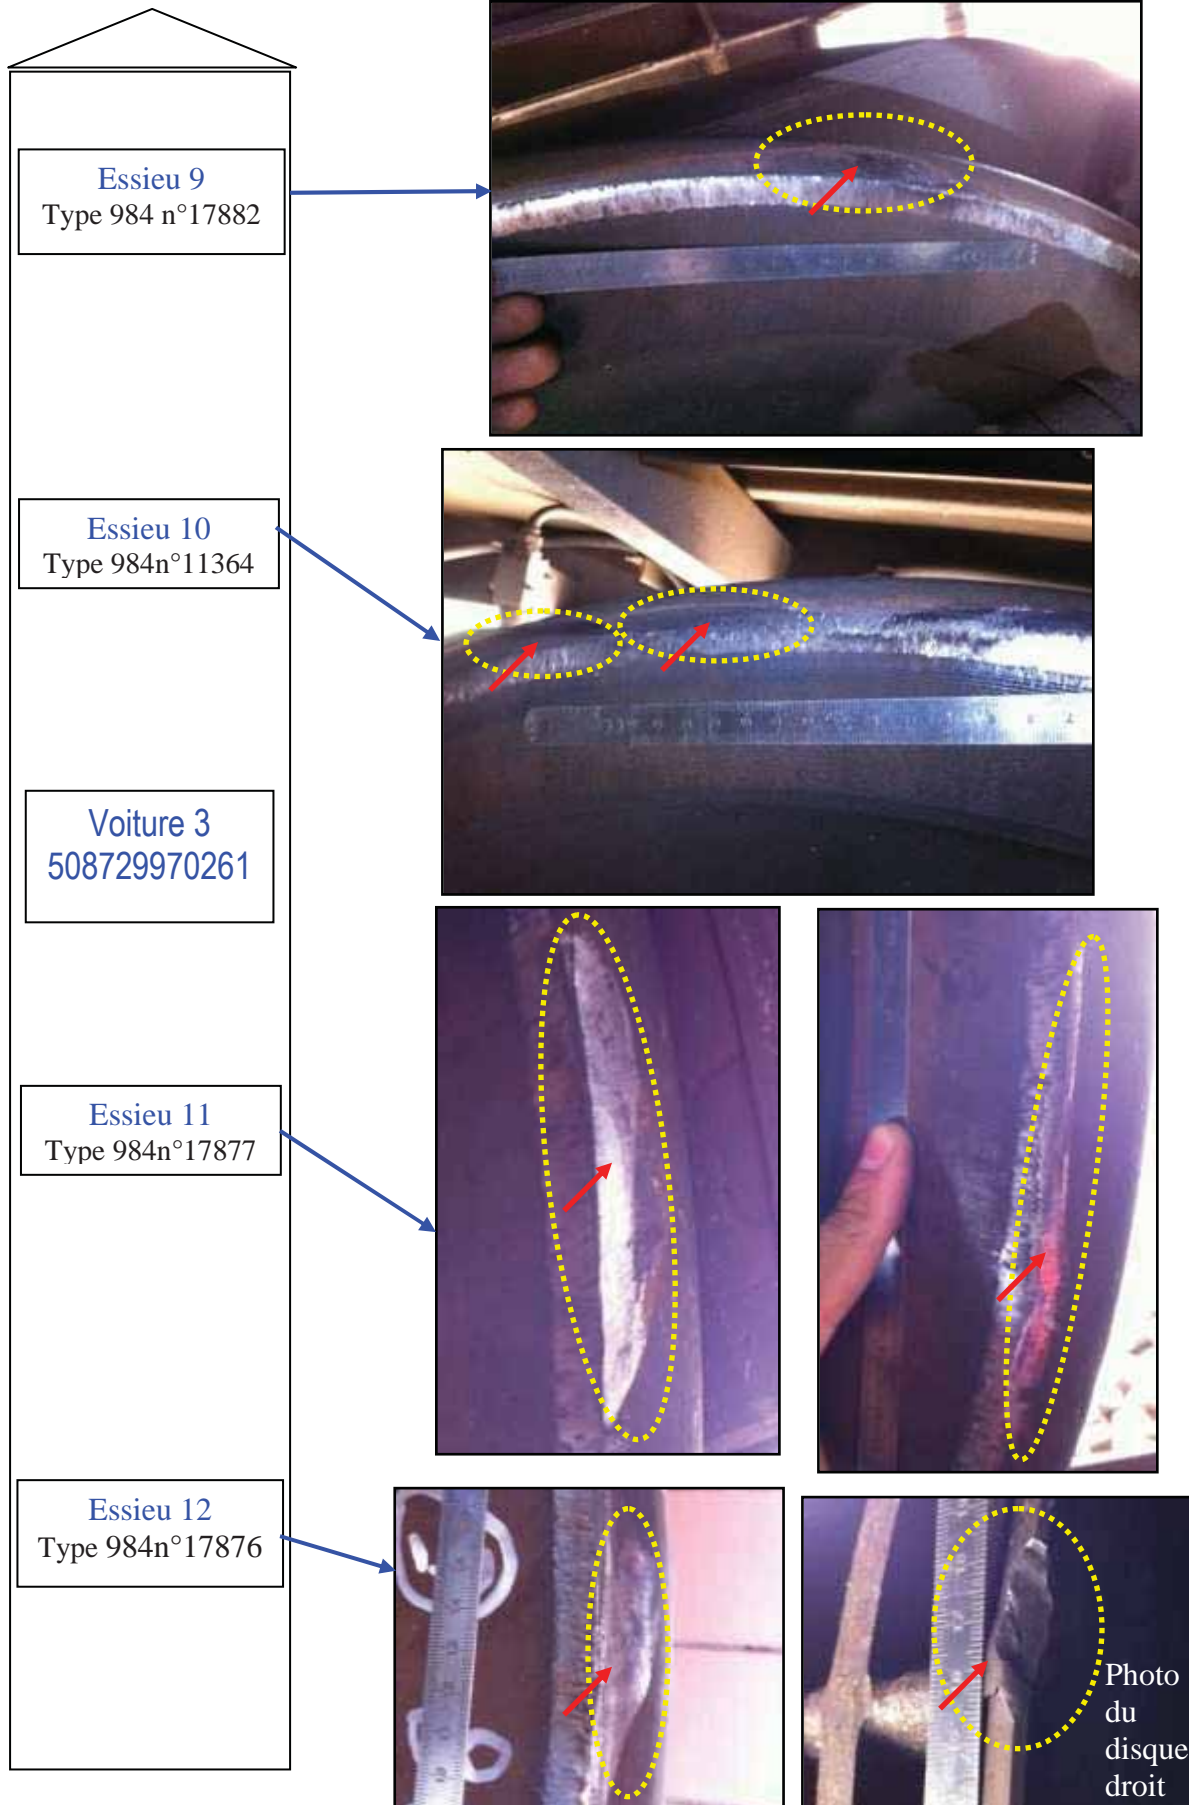
16. Expertise visuelle des essieux de la voiture n°508729970261 (voiture 3)

L'expertise visuelle des essieux de la voiture n°508729970261 (voiture 3) n'a pas mis en évidence de défauts rédhibitoires (hormis ceux laissés par l'accident). Cependant on peut constater des traces sur toutes les roues droites de la voiture imputables à des chocs avec une pièce métallique, ainsi qu'une trace de choc sur le disque de frein du 4ème essieu de la voiture côté droit de l'essieu.

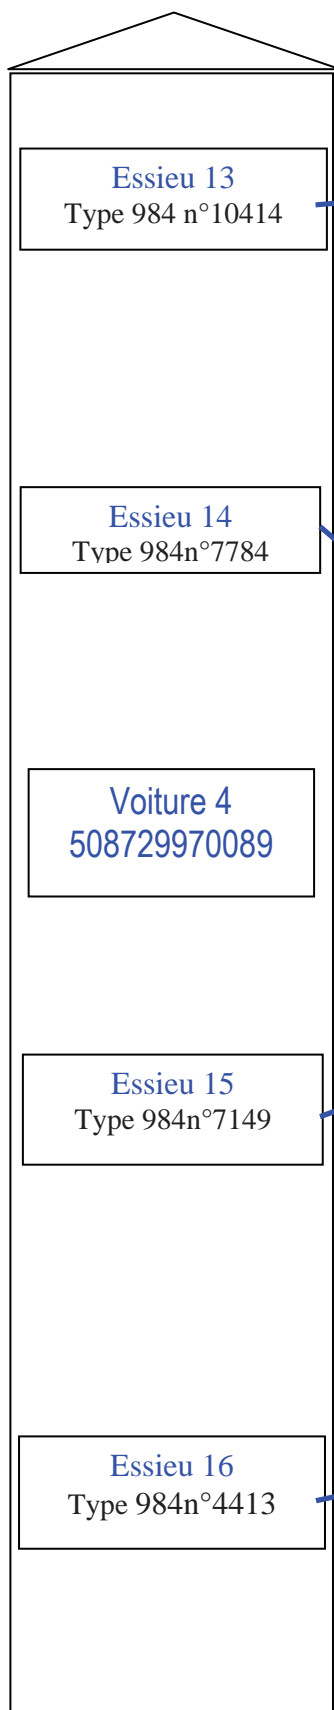
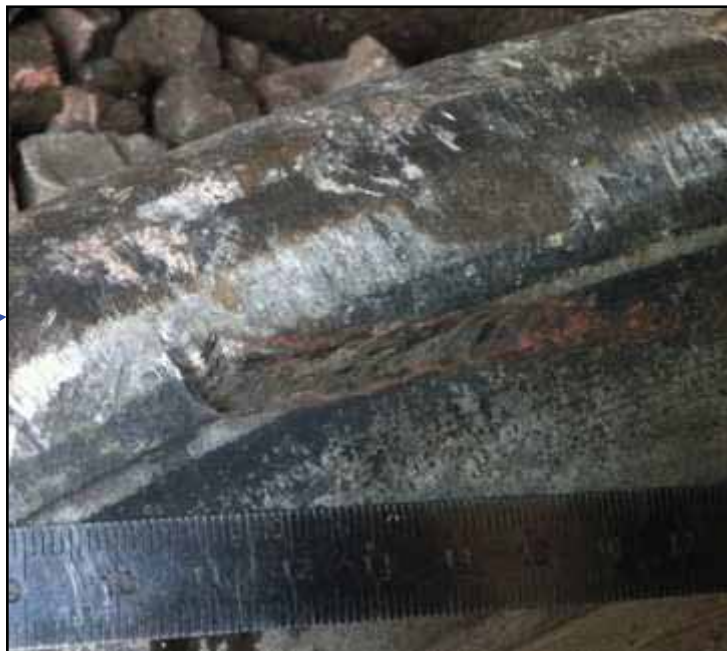
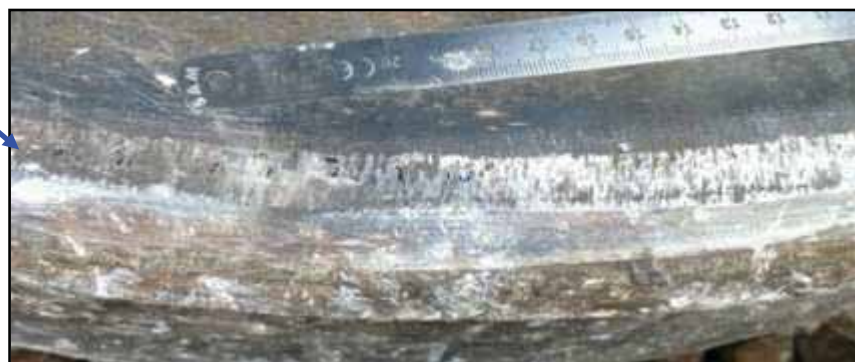
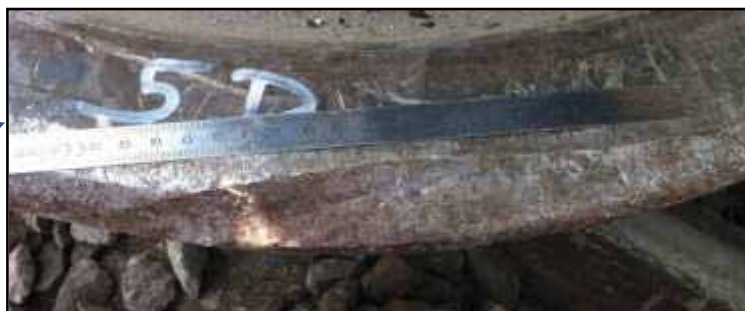
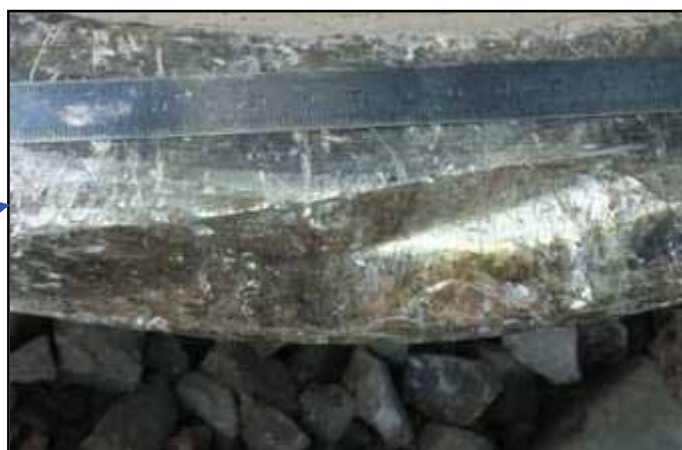
17. Expertise visuelle des essieux de la voiture n°508729970089 (voiture 4)

L'expertise visuelle des essieux de la voiture n°508729970089 (voiture 4) n'a pas mis en évidence de défauts rédhibitoires (hormis ceux laissés par l'accident). Cependant on peut constater des traces sur toutes les roues droites de la voiture imputables à des chocs avec une pièce métallique, notamment sur les 2 derniers essieux côté droit de la voiture.

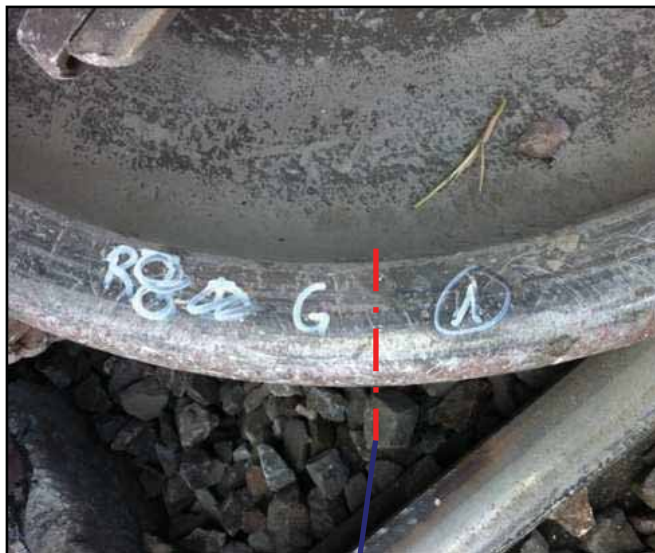
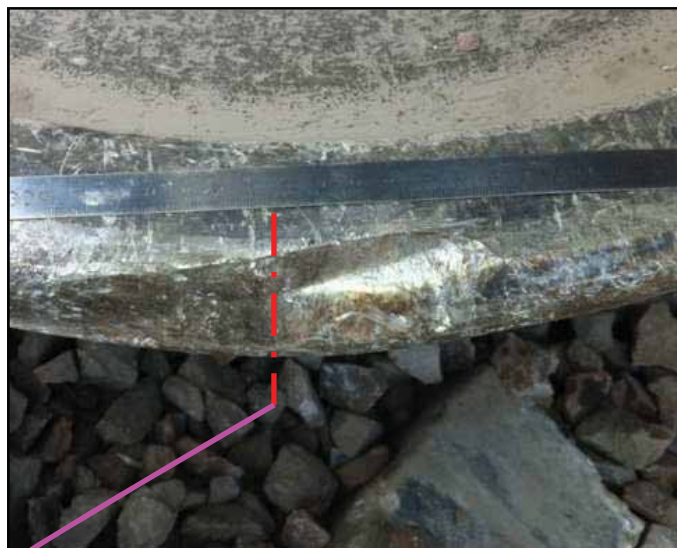
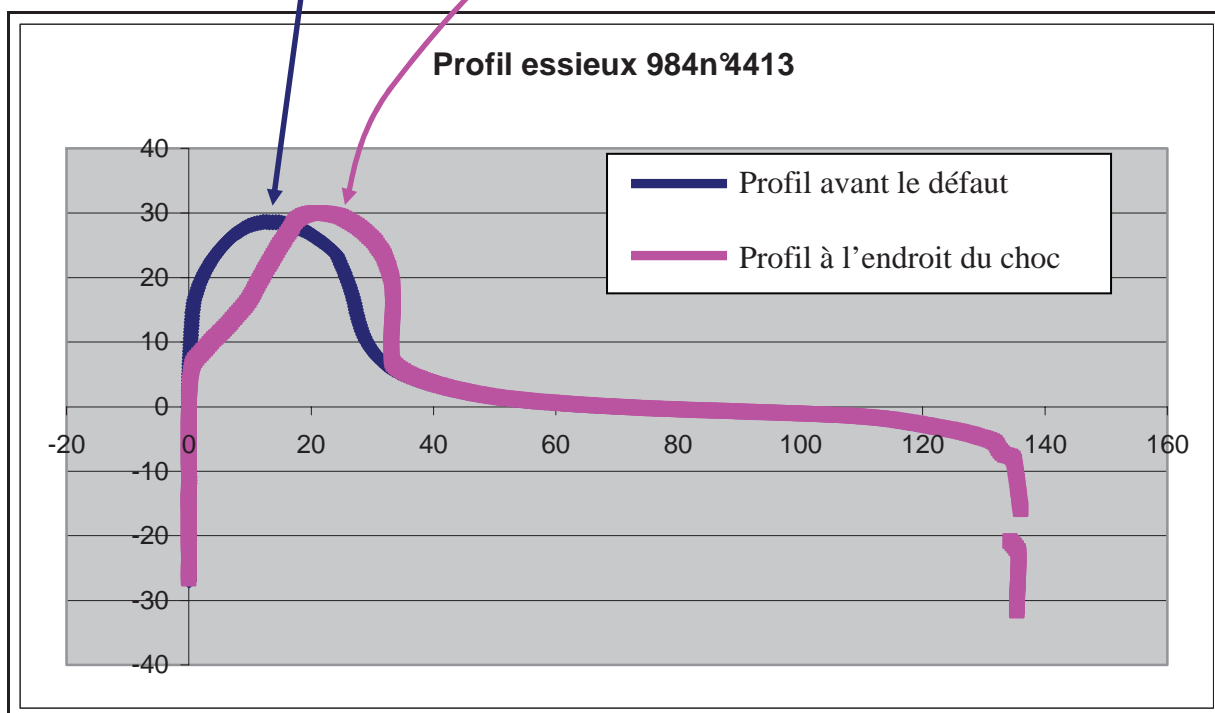
17.1 Relevé de profil à l'endroit du défaut sur le 4^{ème} essieu de la voiture 4 roue 8 :

Ci-dessous le graphique représente une superposition des 2 profils de roue de l'essieu 984n°4413, relevé à l'endroit du défaut et sur une portion saine. On peut constater qu'un choc violent c'est produit sur la partie gauche du boudin.

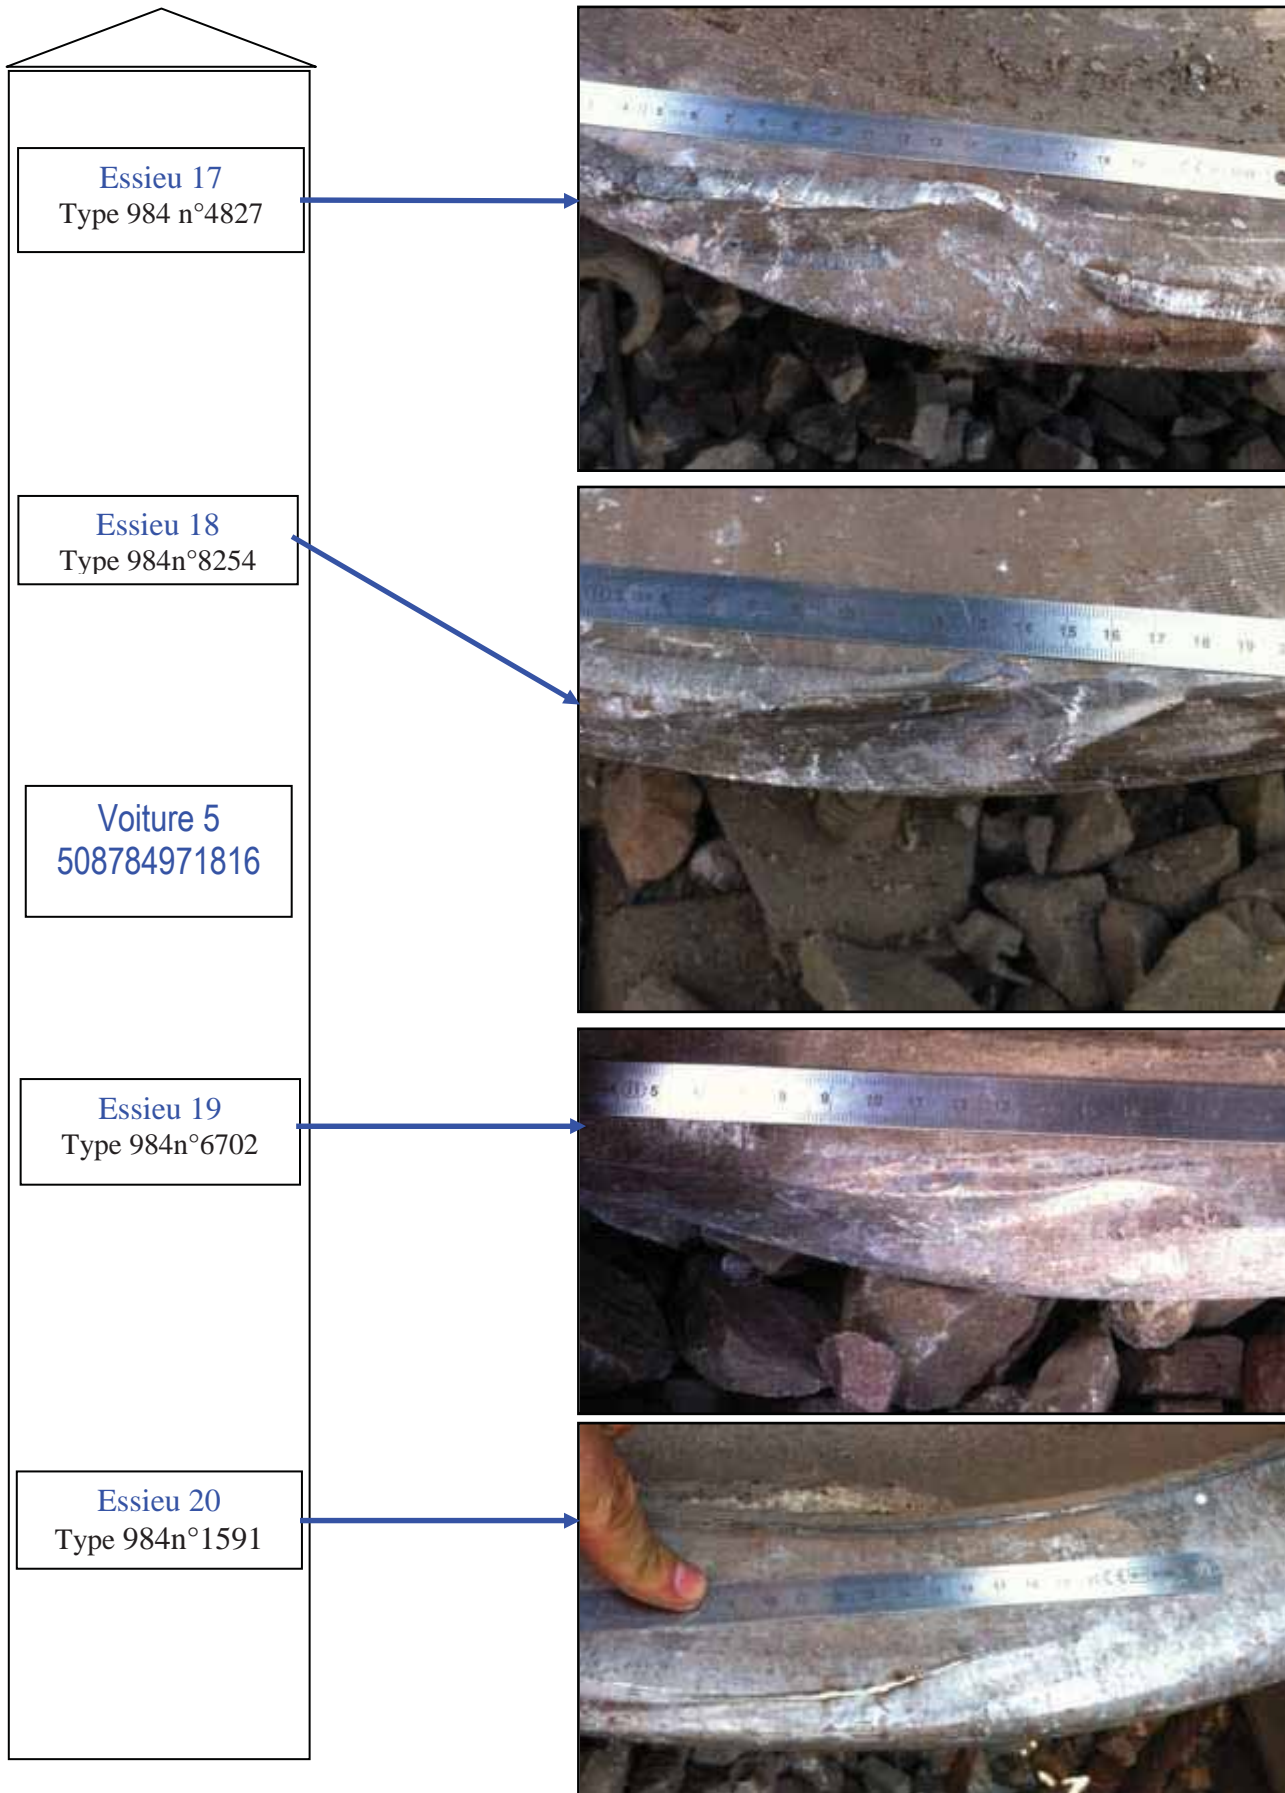
18. Expertise visuelle des essieux de la voiture n°508784971816 (voiture 5)

L'expertise visuelle des essieux de la voiture n°508784971816 (voiture 5) n'a pas mis en évidence de défauts rédhibitoires (hormis ceux laissés par l'accident). Cependant on peut constater des traces sur toutes les roues droites de la voiture imputables à des chocs et/ou des frottements avec une pièce métallique. Ces chocs sont semblables à ceux retrouvés sur les 2 derniers essieux de la voiture précédente.

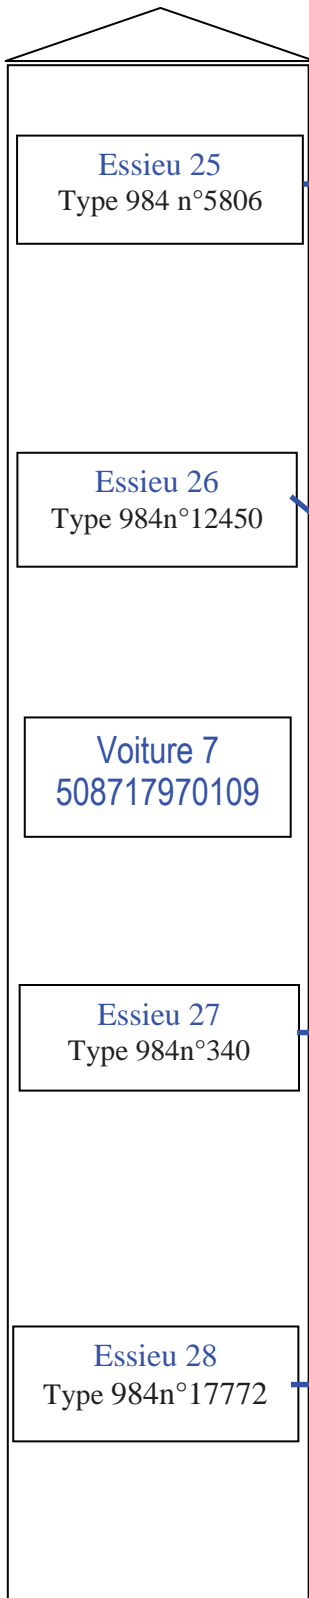
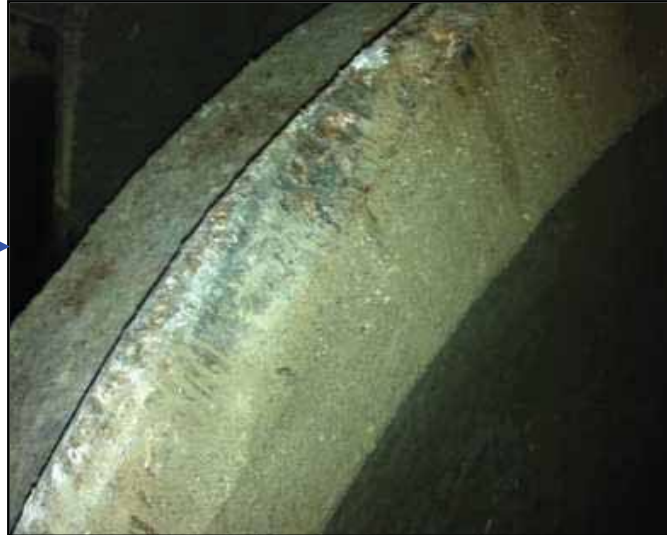
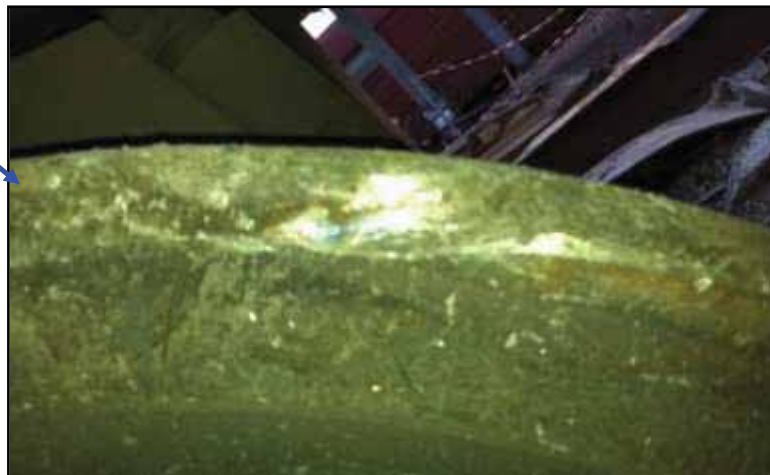
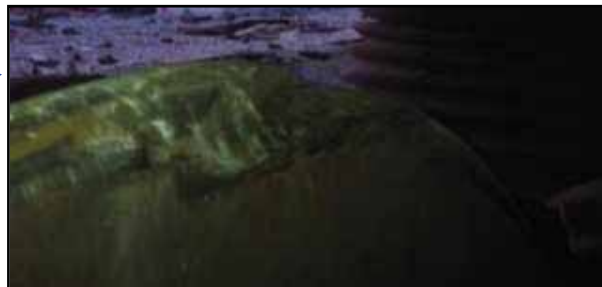
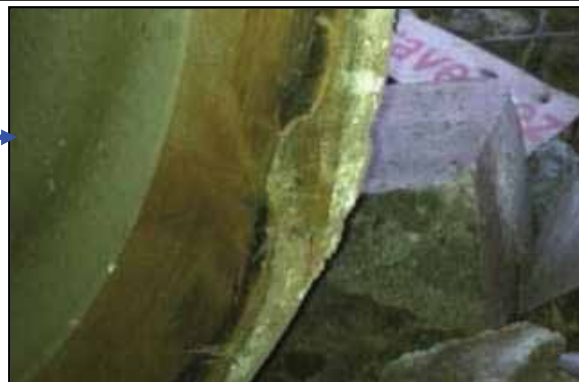
20. Expertise visuelle des essieux de la voiture n°508717970109 (voiture 7)

L'expertise visuelle des essieux de la voiture n°508717970109 (voiture 7) n'a pas mis en évidence de défauts rédhibitoires (hormis ceux laissés par l'accident). Cependant on peut constater des traces sur toutes les roues droites de la voiture imputables à des chocs avec une pièce métallique. Ces chocs sont semblables à ceux retrouvés sur les 2 derniers essieux de la voiture précédente.

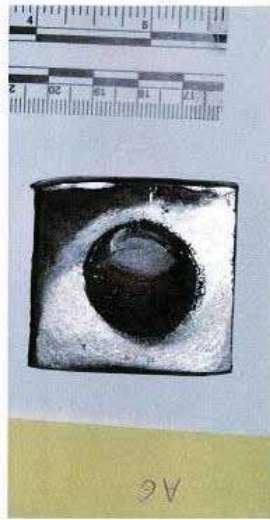
o. Scelle N°A6 : Tête diamant

Marques en relief: V08 5.6 20.125

Observations: Matage important de la face interne dont les traces correspondent aux marques relevées sur l'éclisse – fibres présentant une zone de fatigue oxydée (témoignant d'une fissuration antérieure), une zone de fatigue brillante et une zone d'arrachement final - multi-amorçages sur le cône de raccordement – modification de l'orientation des lignes de fatigue au cours de la fissuration ce qui indique un changement des sollicitations - un flanc de la tête diamant maté et arrondi témoignant d'une rotation et de la position de la tête sur l'éclisse extérieure.

Origine: Trou n°4.

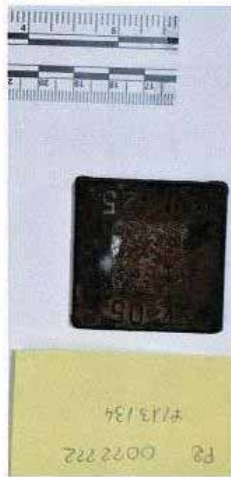
o. Scelle N°P2 0022222 Pièce N°07/13/34 : Tête diamant

Marques en relief: 20.125 \sqrt{Z} 05

Observations: Marques de matage côté tige fileté – fibres oxydées présentant une zone de fatigue – multi-amorçages sur le cône de raccordement.

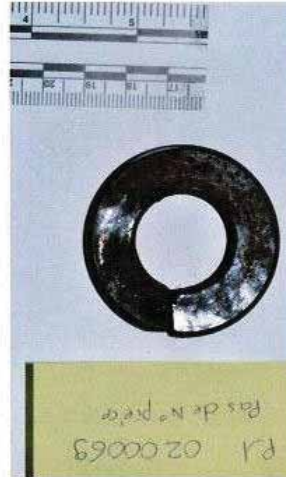
o. Scelle N°P1 0200069 : rondelle GROWER

Observations: Un côté maté (brillant) et oxydé – l'autre côté totalement oxydé

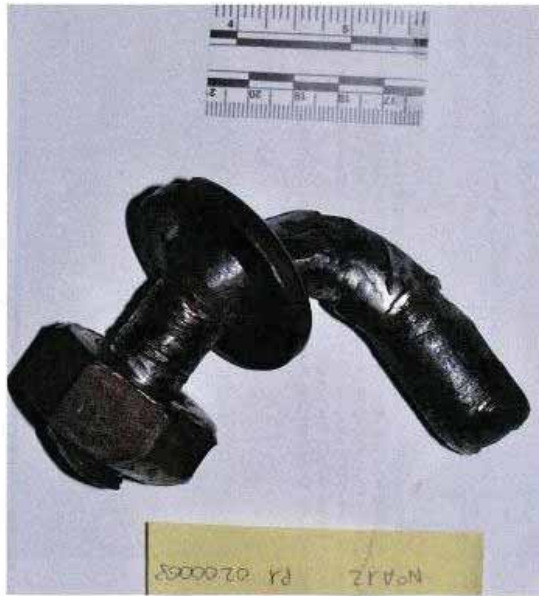
- o Scellé N°P1 0200068 repère N°A12 : tige filetée pliée + rondelle Crower + écrou

Marques en relief sur l'écrou - V 5 (diamétralement opposées).

Observations : Encochage important de la tige - Efforts de cisaillement important - filetage écrasé - écrasement de la tige filetée en bout de filetage - faciès de rupture identique à celui observé sur la tête diamant N°A6 - zone de bleuissement témoignant d'un échauffement rapide.

Origine : trou n°4.

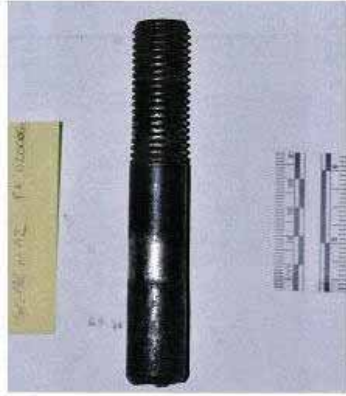
- o Scellé N°P1 0200060 repère N°A2 : tige filetée sans la tête diamant

Observations : Encochage important de la tige sur la partie non filetée dont la largeur correspondait à l'âme d'un rail - filetage écrasé en haut des filets - fonds de filets oxydés - faciès de rupture maté à 50% - les bords du faciès sont arrondis et matés.

Origine : Trou n°2 ?

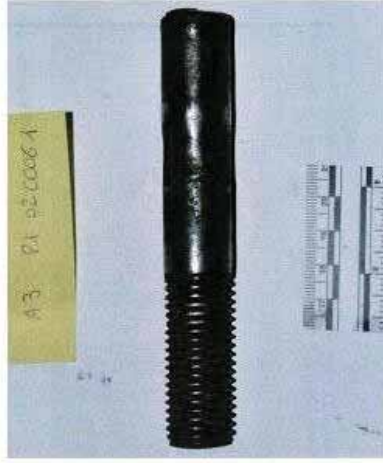
- o Scellé N°P1 0200061 repère N°A3 : tige fileté sans la tête diamant

Observations : Facies de rupture correspondant a priori au scellé P2 002222 – deux marques prononcées et distinctes de la partie non fileté – largeur des marques correspondant à la largeur d'une âme de rail – filets oxydés – léger écrasement des hauts de filets.

Origine : trou n°3 ?

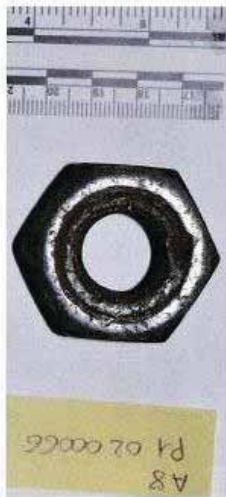
o **Scellé N°PI 0200066 repère N°A8 ; Ecrou**

Observations : Une face brillante présentant des chocs – une face oxydée – filetage oxydé (oxydation qui se comptait en mois ou une année selon CETIM) – hauteurs des filets légèrement aplatis et brillants.

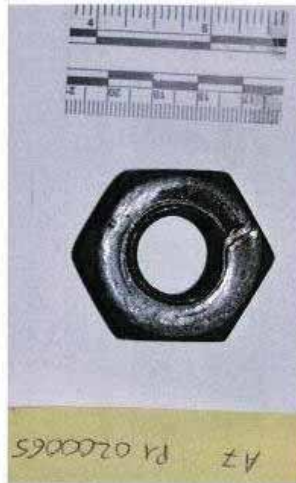
o **Scellé N°PI 0200065 repère N°A7 ; Ecrou**

Observations : Marquage de la rondelle Grower sur une face – hauteurs de filets oxydés – faces de filets polis – une face brillante côté Grower – une face oxydée

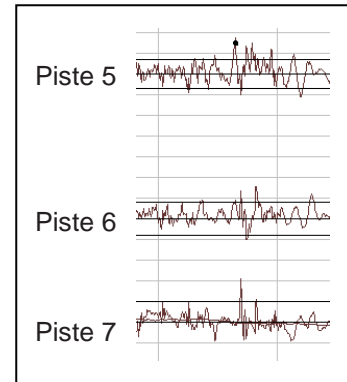
- Sur les pistes 5 - 6 et 7 ci-contre, les enregistrements du dressage et de l'écartement correspondent à ceux d'une voie posée en barres normales, fortement circulée et âgée de 22 ans. On peut notamment constater sur la piste 7 - écartement - le pic vers le haut correspondant au rappel du contre-rail du branchement 21.

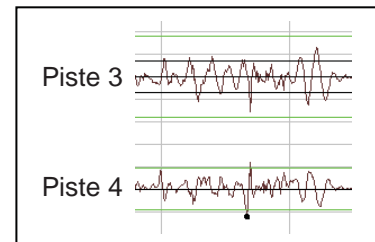
- Pistes 3 et 4 de nivellement transversal : les graphiques montrent une voie en deçà des valeurs d'alerte - VA - sur ces paramètres sauf pour le paramètre G3 - piste 4- qui présente une valeur d'alerte VA au franchissement du cœur de croisement du branchement 21.

- Pistes 1 et 2 : nivellement longitudinal : ces pistes montrent une géométrie assez perturbée avec atteinte des seuils d'alerte VA de la norme. Ceci peut résulter des tassements inéluctables consécutifs à la mise en place du nouveau pont-rail. Cette situation est suivie et une intervention a été réalisée la nuit du 19 au 20 mars 2013. L'étude de l'enregistrement du 23 mai montrera que cette intervention a été efficace.

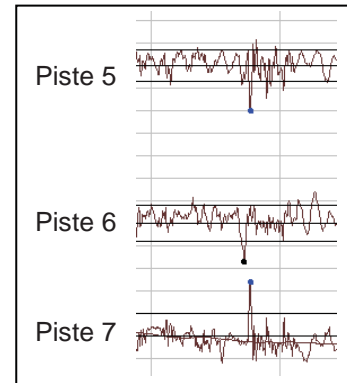
- Sur les pistes 5 - 6 et 7 ci-contre, les enregistrements du dressage et de l'écartement correspondent à ceux d'une voie posée en barres normales, fortement circulée et âgée de 22 ans. On peut notamment constater sur la piste 7 - écartement - le pic vers le haut correspondant au rappel du contre-rail du branchement 21, plus marqué qu'en février. Sur la file 6, ce rappel est aussi plus marqué.

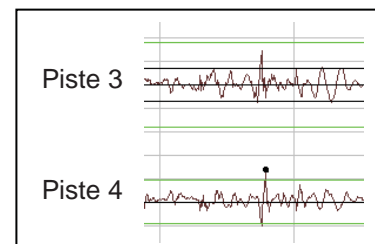
- Pistes 3 et 4 de nivellement transversal : les graphiques montrent une voie en valeur d'objectif à l'exception des paramètres Ed et G3 - pistes 4 et 5 au franchissement du cœur de croisement du branchement 21.

- Pistes 1 et 2 : nivellement longitudinal : L'enregistrement montre une géométrie satisfaisante de la voie entre la TJD 6/7/8/9 et le branchement 21. Le croisement du branchement 21 et l'appareil de dilatation qui le suit restent affectés d'une altération du nivellement. L'opération de bourrage de la nuit du 19 au 20 mars au franchissement de la zone remaniée à la suite de la mise en place du nouveau pont-rail a d'obtenir un l'enregistrement 2 mois après l'intervention qui se situe toujours en valeur d'objectif VO.

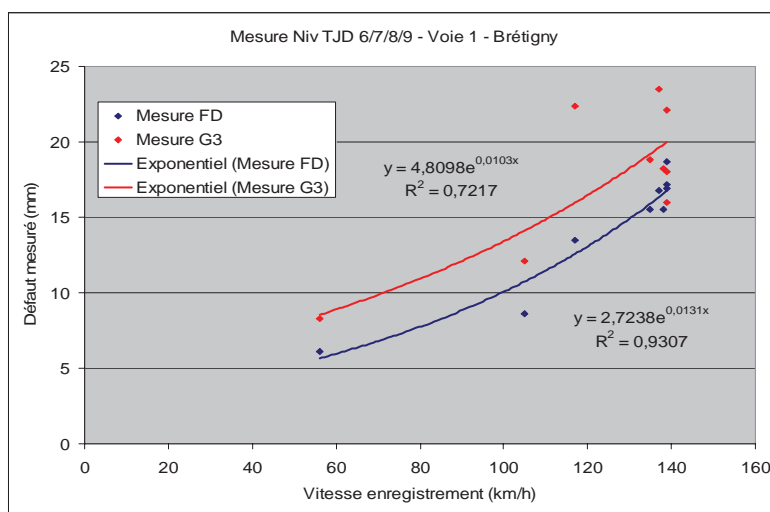
La récupération de l'information « Vitesse lors de l'enregistrement » et l'analyse des résultats (tableau et graphique ci-après) montre une corrélation entre la valeur du défaut et la vitesse du vecteur pour la file droite (en bleu).

Cette corrélation se retrouve aussi sur le défaut G3 qui apparaît **surévalué d'environ 10 mm.**
